Gemeinde Viereth-Trunstadt

'BARRIEREFREIES VIERETH-TRUNSTADT'

Die barrierefreie Gemeinde – Bayern barrierefrei 2023

ERGEBNISBERICHT

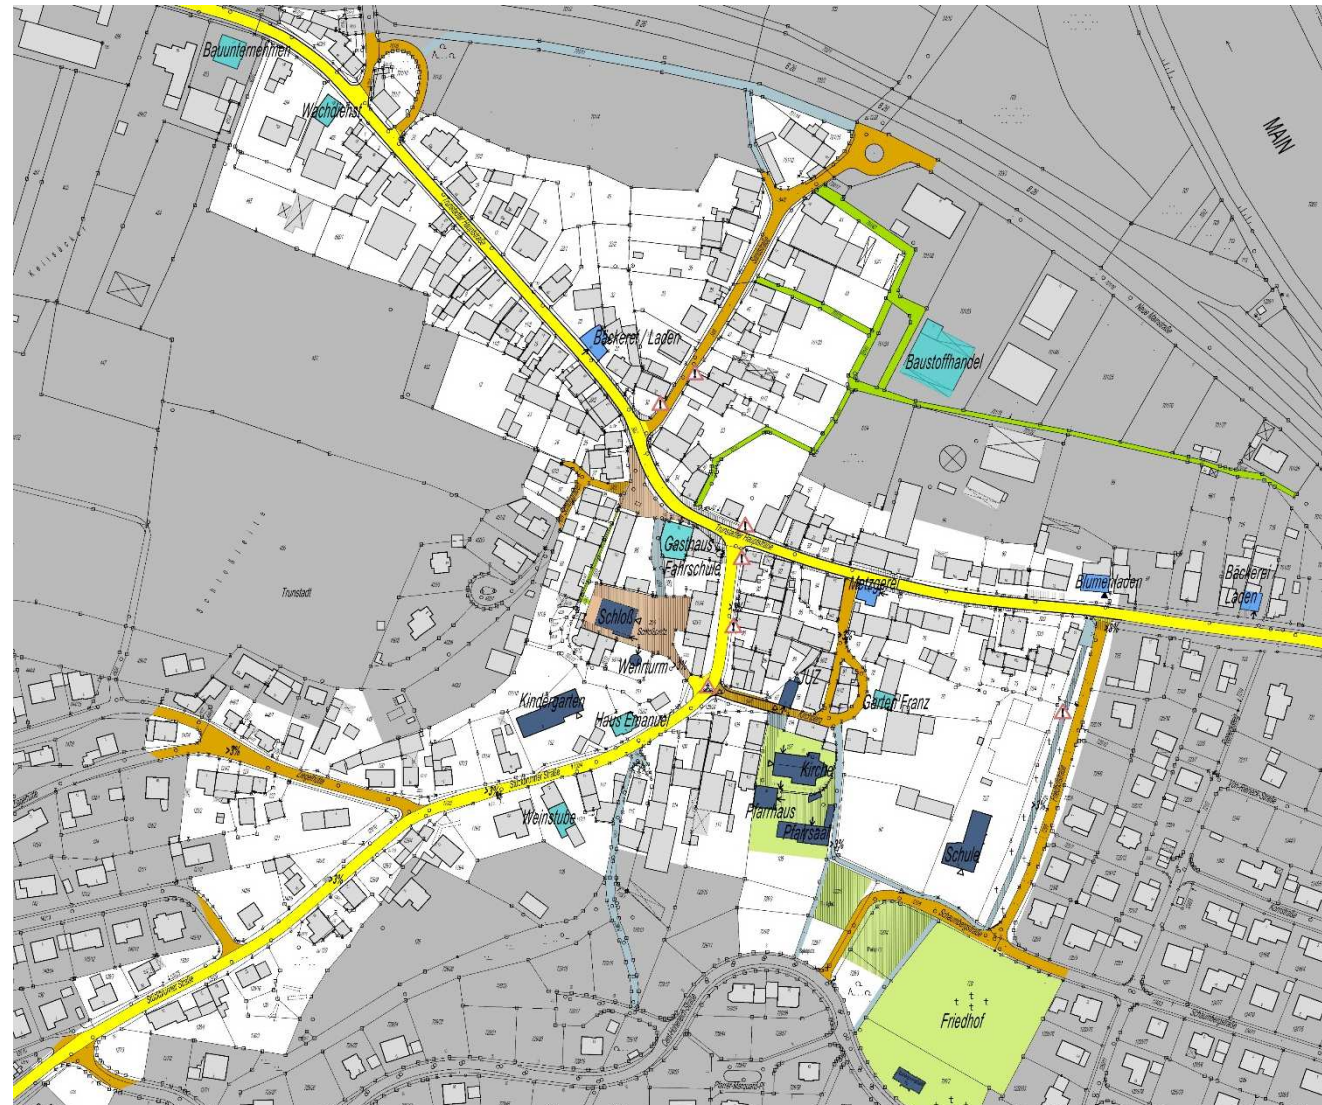
Abb. 1: Bestandsplan Trunstadt (Legende auf nächster Seite)

Durch BAURCONSULT wurde im Vorfeld der Informationsveranstaltungen für die Projektgruppe und die Öffentlichkeit eine Bestandserfassung in den beiden Gemeindeteilen Viereth und Trunstadt durchgeführt. Dabei wurden zunächst die Gebäudenutzungen festgehalten. Neben Wohngebäuden sind die Gebäude mit öffentlicher Nutzung oder Einrichtungen der Daseinsfürsorge für mobilitätseingeschränkte Menschen vor Ort sehr wichtig. Deren Erreichbarkeit wurde im Zuge der Bestandserfassung der Straßenräume und öffentlichen Freiflächen aufgenommen. Ebenso wurden vorhandene oder fehlende Straßenquerungsmöglichkeiten und Hindernisse erfasst. Nicht barrierefreie Oberflächen und gepflasterte Entwässerungsrinnen, die die fußläufigen Verbindungen einschränken wurden ebenso vermerkt wie Steigungen über 3%.

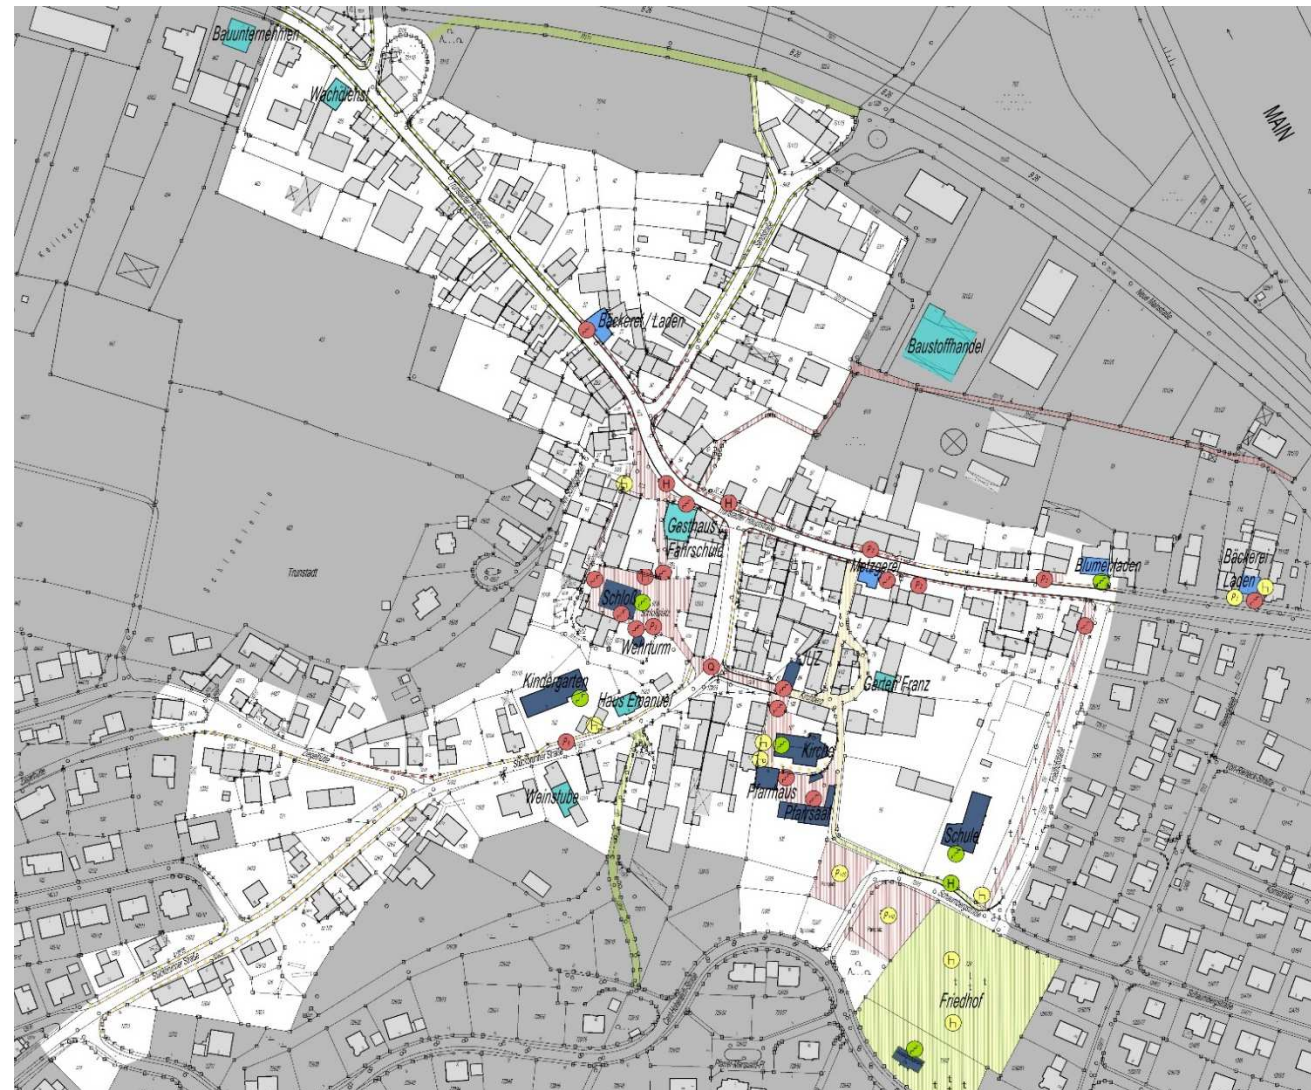
Abb. 4: Bewertungsplan Trunstadt

Aus dem Zusammenspiel der zuvor genannten Bewertungskriterien ergibt sich die Bestandsbewertung. Grundlegend basiert diese auf den drei Farben der Ampel rot, gelb und grün, welche für eine negative, nicht barrierefreie Gestaltung, eine neutrale und eine positive, barrierefreie Gestaltung schließen lassen. Flächenhafte Bereiche wie Grünflächen, z.B. Friedhöfe, wurden mit der entsprechenden farblichen Schraffur angelegt. Gehwege

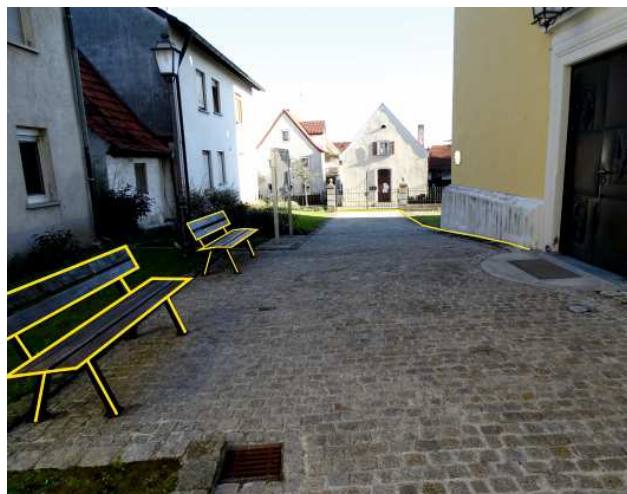
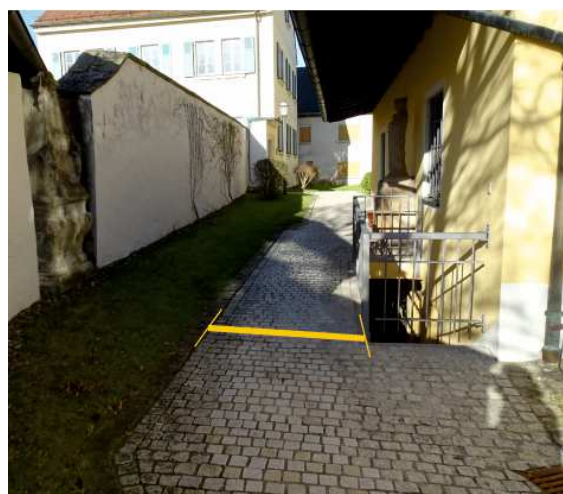
KIRCHE/ KIRCHENUMFELD ST. PETRUS UND MARCELLINUS

Das öffentliche Gebäude ist über eine Zuwegung von Nord-Osten ohne Schwellen oder Treppen zu erreichen. Zum Hauptzugang gelangt man über Treppen. Das Kirchenumfeld ist mit erschütterungsreichem Pflaster befestigt.

- Schwellenloser Zugang
- Sitzmöglichkeiten (ohne Armlehnen)

- Lage am Berg, Steigung >3%
- Hauptzuwegung über Treppen
- Gepflasterte Oberfläche
- Zuwegung von Nord-Osten lediglich 1,40 m schmal
- Stolperfalle Entwässerungsrinne
- Belagsgestaltung kontrastarm
- Kein barrierefreier Parkplatz im Umfeld
- Seiteneingang Großpflaster

Gesamtbewertung Zugänglichkeit: **Eingeschränkt barrierefrei**

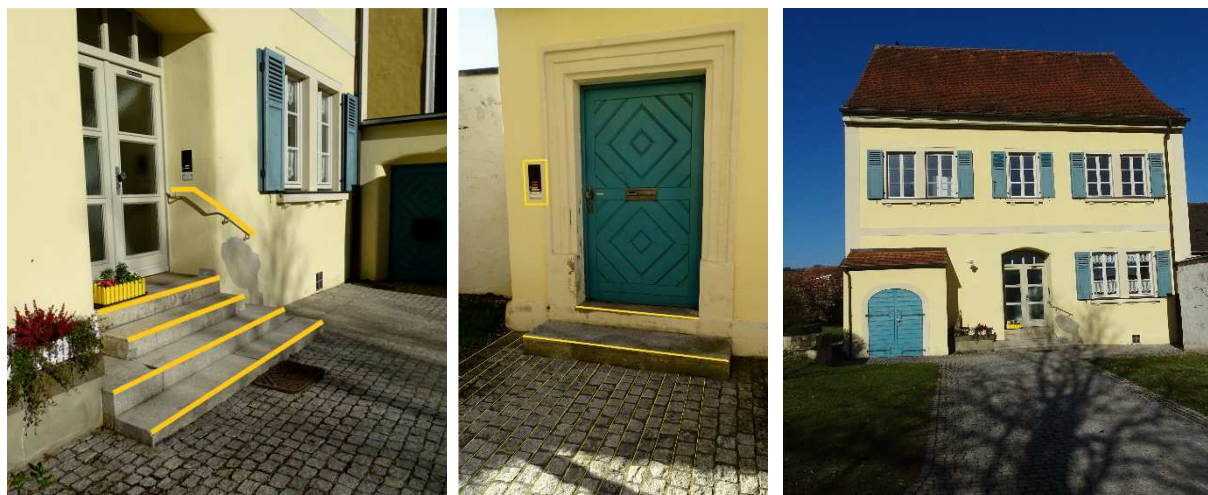
Das teilöffentliche Gebäude ist über Treppen zu erreichen. Es liegt in zentraler Lage in direkter Nachbarschaft zu Kirche und Pfarrsaal. Die Zuwegung zum Pfarrhaus ist gepflastert. Es gibt keine Parkgelegenheit vor dem Gebäude.

- Gepflasterte Oberfläche
- Beide Klingeln schlecht erreichbar
- Zugang über Treppen
- Keine Sitzgelegenheit
- Fehlende Parkgelegenheit am Haus

Gesamtbewertung Zugänglichkeit: **Nicht barrierefrei**

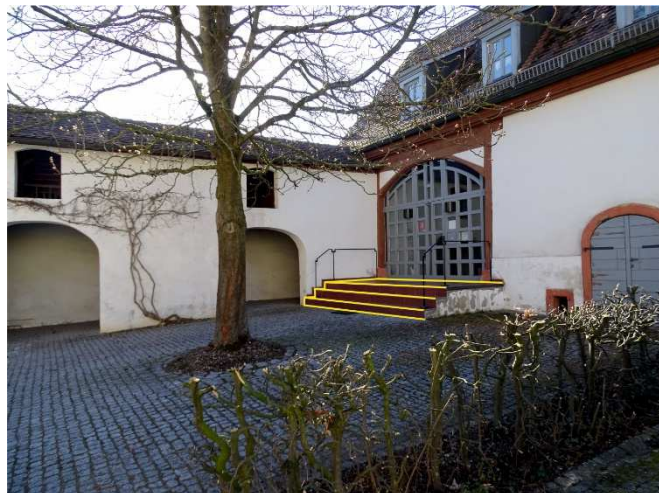
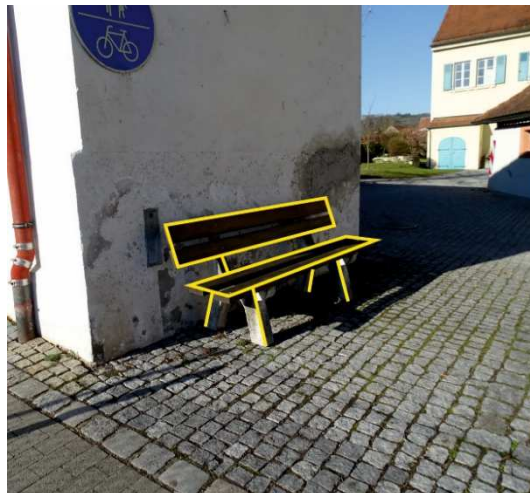
PFARRHEIM/ PFARRSAAL

Das öffentliche Gebäude ist über eine Treppenanlage zugänglich. Nutzbare Räumlichkeiten liegen im Obergeschoss. Sanitäranlagen befinden sich im Erdgeschoss.

- Gepflasterte Oberfläche
- Klingel oben an Treppe
- Raue Bankoberfläche, Sitzfläche kippt nach vorne
- Fehlende Parkgelegenheit am Haus
- Geländer nicht DIN-konform

Gesamtbewertung Zugänglichkeit: **Nicht barrierefrei**

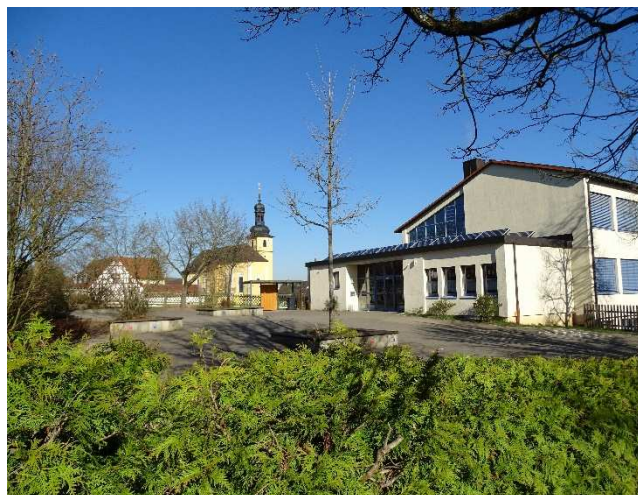
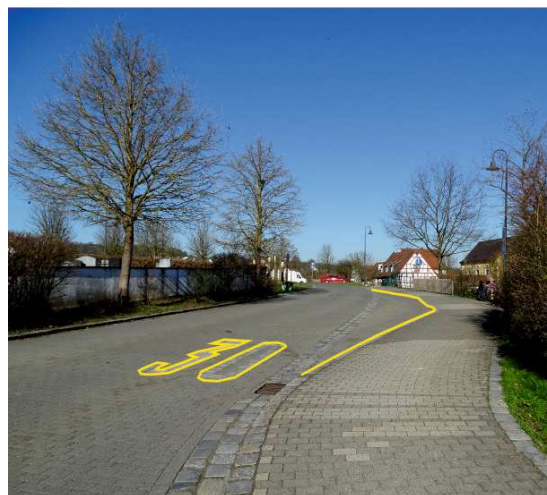
GRUNDSCHULE TRUNSTADT

Das öffentliche Gebäude ist eben zugänglich. Der Pausenhof ist ebenfalls barrierefrei erreichbar. Eine Bushaltestelle befindet sich in unmittelbarer Nähe zur Eingangstür und ist ohne Straßenquerung erreichbar. Vor der Schule befindet sich eine Tempo-30-Zone.

- Schwergängige Tür
- Haltestelle ohne Witterungsschutz/
Sitzgelegenheit; nur für den
Schulverkehr

Gesamtbewertung Zugänglichkeit: **Barrierefrei**

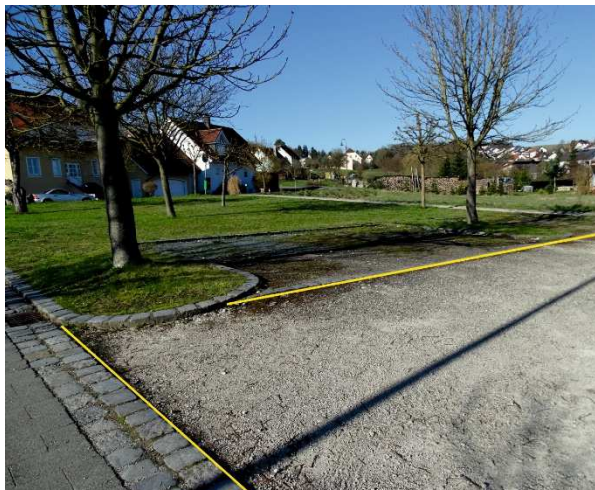
PARKPLATZ AM FRIEDHOF

Der öffentlich zugängliche Parkplatz befindet sich in zentraler Lage in Trunstadt und bietet Platz für mehr als 50 Pkw. Die Oberflächen bestehen teils aus wassergebundener Wegedecke oder Rasenfugensteinen mit einer Umrandung aus Pflastersteinen, die teils hohe Kanten ausbilden.

- Wassergebundene Wegedecke schadhaft
- Umrandung Stolperfalle/ Hindernis
- Kein Stellplatz für Menschen mit Behinderung

Gesamtbewertung Zugänglichkeit: **Eingeschränkt barrierefrei**

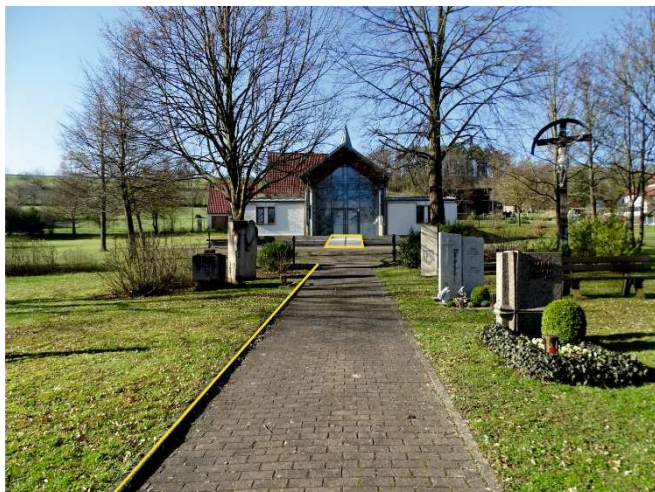
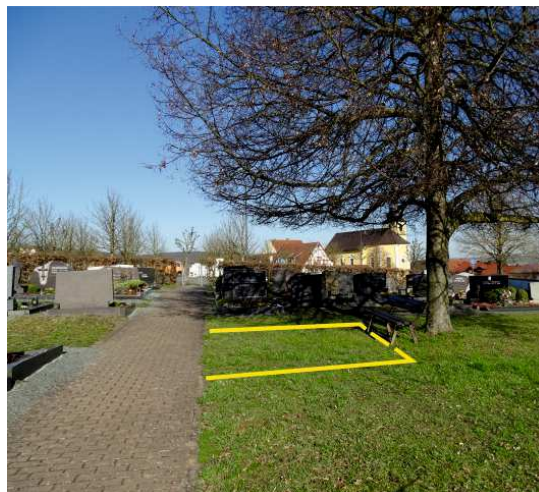
FRIEDHOF UND AUSSEGUNGSHALLE

Das öffentlich zugängliche Gelände ist über einen barrierearmen Fußweg von der Kirche aus zu erreichen. Ein nicht barrierefreier Gehweg führt entlang der Friedhofsstraße zum Friedhof. Es sind ausreichend Parkplätze vorhanden. Das nord-westliche Eingangstor vom Parkplatz kommend ist schmal.

- Sitzgelegenheiten ohne Zuwegung/
Aufstellflächen für Rollstühle
fehlend
- Schmales Zugangstor am Parkplatz
- Parkende Autos am Haupteingang

Gesamtbewertung: **Barrierefrei**

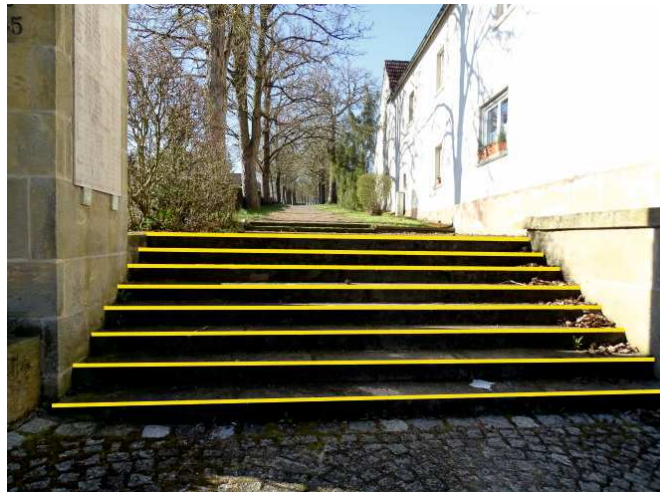
GEHWEG AN DER FRIEDHOFSTRAÙE

Der Gehweg verbindet die Hauptstraße Trunstadts mit dem Friedhof und der Schule. Die Topografie wird zur Trunstadter Hauptstraße hin durch Treppen überwunden. Der Weg ist geschottert.

- Schotter tief
- Rinne Hindernis/ Stolperfalle
- Begrenzung nicht vorhanden/ schwer taktile wahrnehmbar
- Treppen
- Jeweils nur ein Ein- und Ausgang aus Gehweg möglich, Verbindung zur Friedhofstraße nicht möglich

Gesamtbewertung: **Nicht barrierefrei**

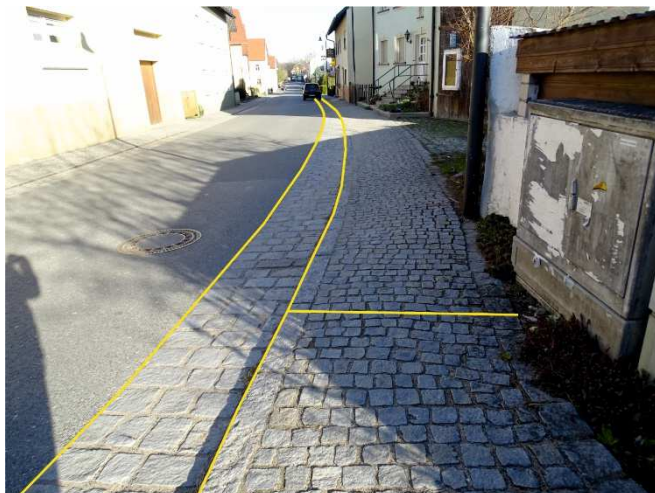
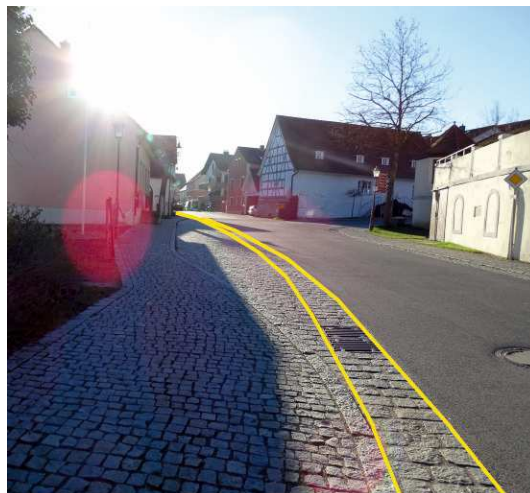
TRUNSTADTER HAUPTSTRAÙE (ORTSMITTE)

Die Gehwege des Ortskerns entlang der Trunstadter Hauptstraße sind mit erschütterungsreichem Pflaster befestigt und an vielen Stellen schmaler als 1,50 m. Der Übergang zur Straße wird durch eine ebenfalls gepflasterte Entwässerungsrinne gebildet, die die Straßenquerung für Menschen mit Mobilitätseinschränkungen beschwerlich machen kann.

- Gepflasterte Rinnen Hindernis/ Stolperfalle
- Oberflächen der Gehwege nicht barrierefrei
- Gehwegbreite häufig sehr schmal
- Parkende Autos
- Wenige vorhandene Parkplätze nicht barrierefrei
- Auf Grund schmalen Straßenquerschnitts nutzen Autos Gehwege zum Ausweichen

Gesamtbewertung: **Nicht barrierefrei**

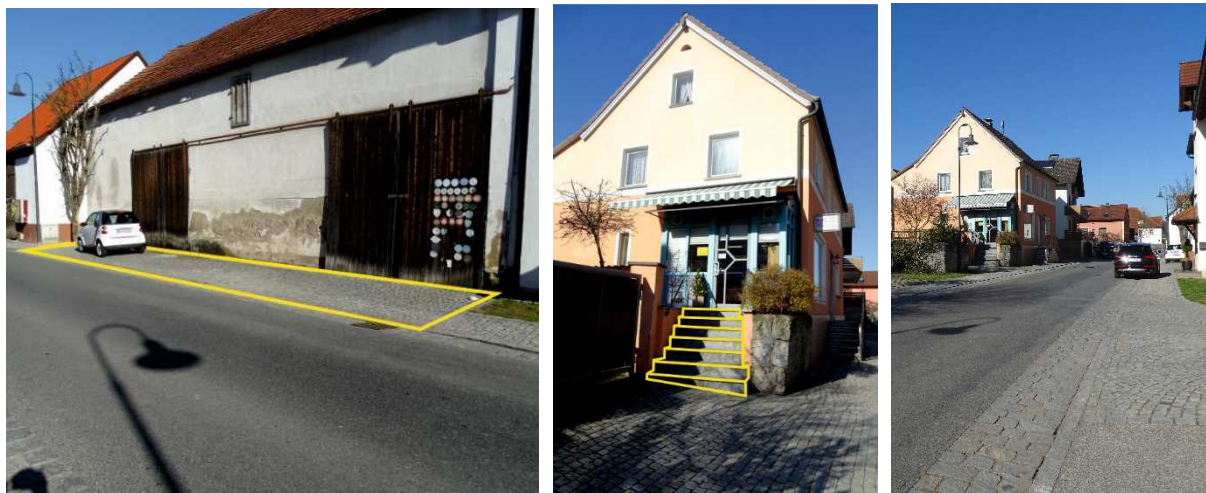
Die Metzgerei stellt einen wichtigen Teil der Daseinsfürsorge in Trunstadt dar. Der Zugang erfolgt über eine lange und steile Treppe. Parkgelegenheiten befinden sich auf der anderen Straßenseite.

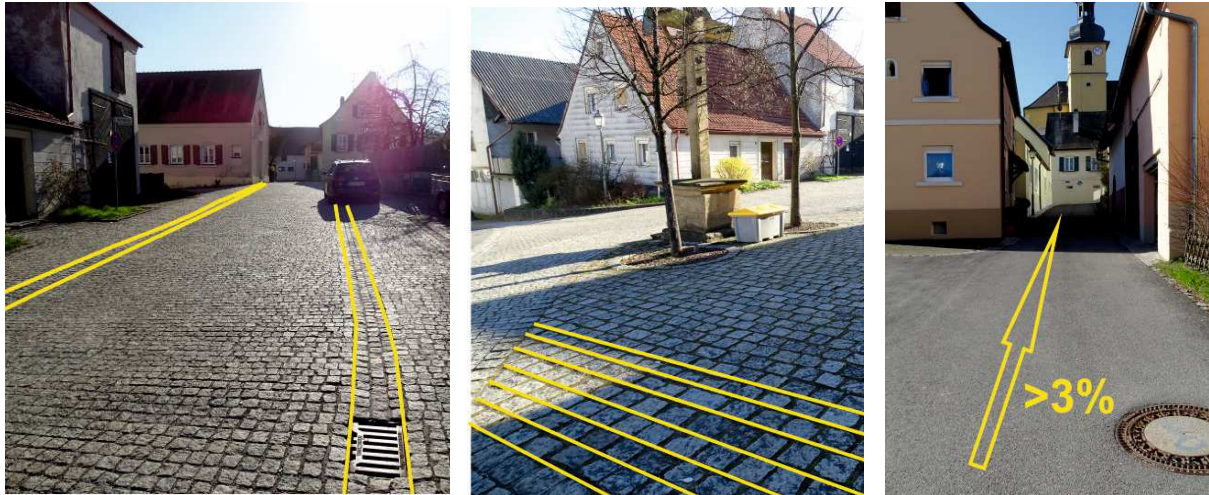
Der Kirchberg führt von der Trunstadter Hauptstraße zur Kirche und im weiteren Verlauf bis zur Stückbrunner Straße. Im nördlichen Teil bis zur Kirche ist die Straße asphaltiert und steigt mit mehr als 3% an. Der Vorplatz der Kirche hin zur Stückbrunner Straße ist gepflastert.

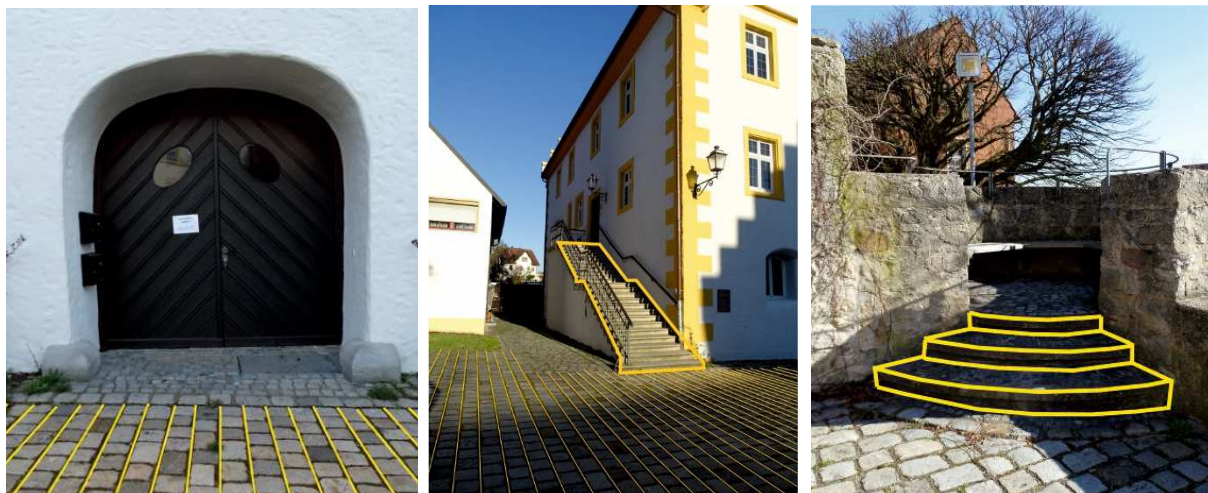
Das öffentliche Gebäude ist zentral in Trunstadt gelegen und über nicht barrierefreie Zuwegungen erreichbar. Im Untergeschoss des Gebäudes befindet sich das Seniorenbüro der Gemeinde. Im ersten Stock stehen Räumlichkeiten für Vereine zur Verfügung.

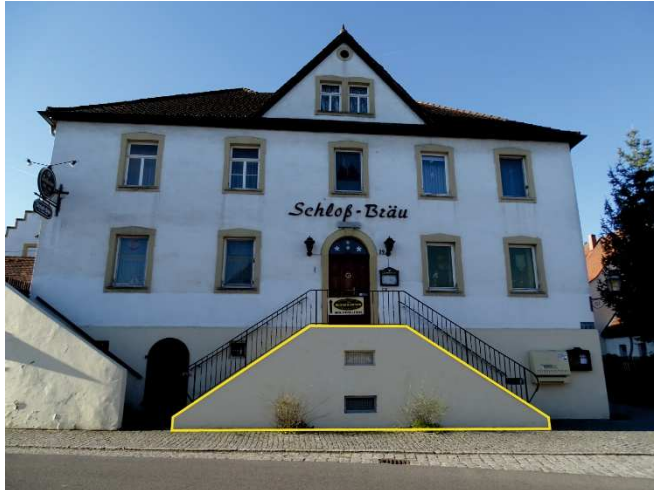
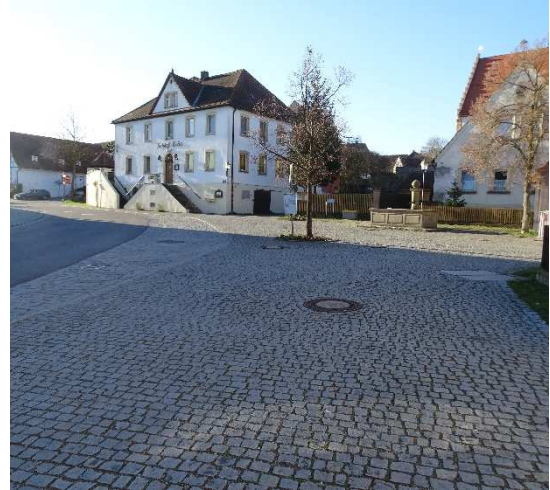
GASTSTÄTTE SCHLOSSBRÄU/ FAHRSCHULE

Die Gaststätte Schlossbräu stellt einen Teil der Daseinsfürsorge in Trunstadt dar. In dem Gebäude befindet sich ebenfalls die örtliche Fahrschule.

- Steile, lange Treppe
- Keine Parkgelegenheit
- Fehlende Sitzgelegenheit
- Klingel an Treppe oben

Gesamtbewertung Zugänglichkeit: **Nicht barrierefrei**

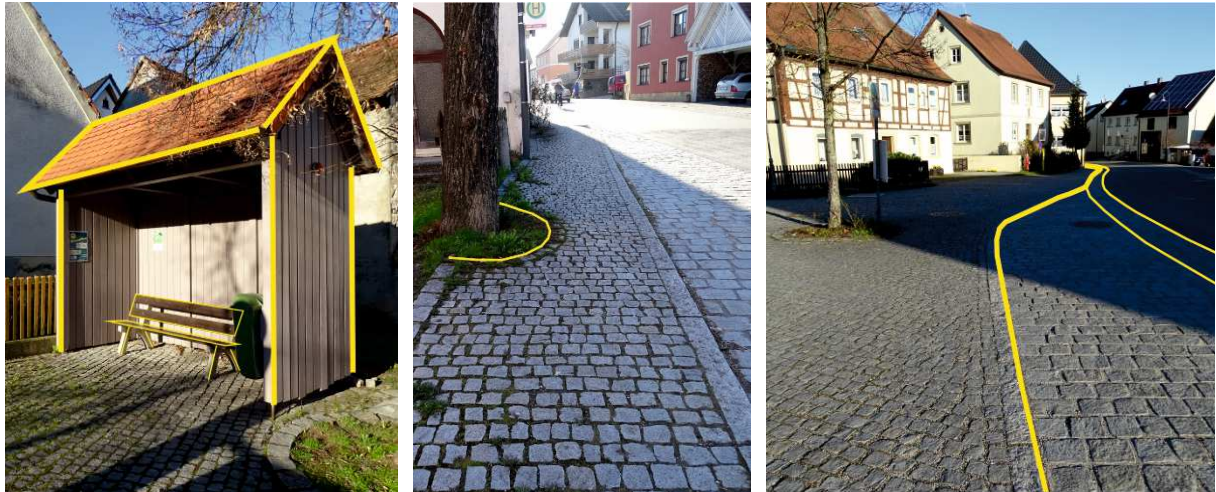
Der öffentliche Platz und die Haltestelle liegen sehr zentral. Wie der gesamte Ortskern ist der Platz mit erschütterungsreichem Pflaster befestigt. Das Busbord ist flach. Informationen zum Bürgerbus sind im Wartehäuschen vorhanden.

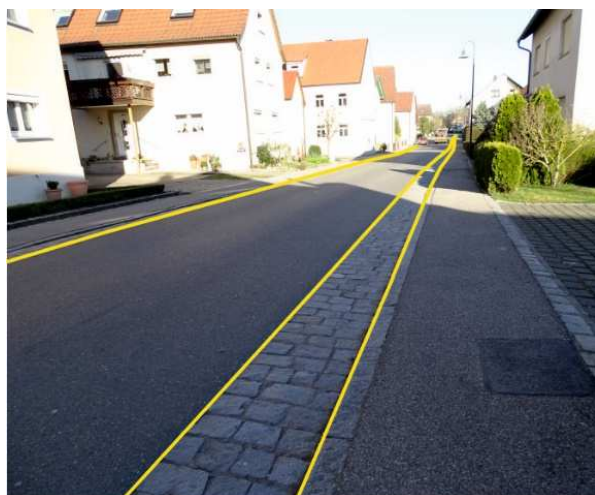
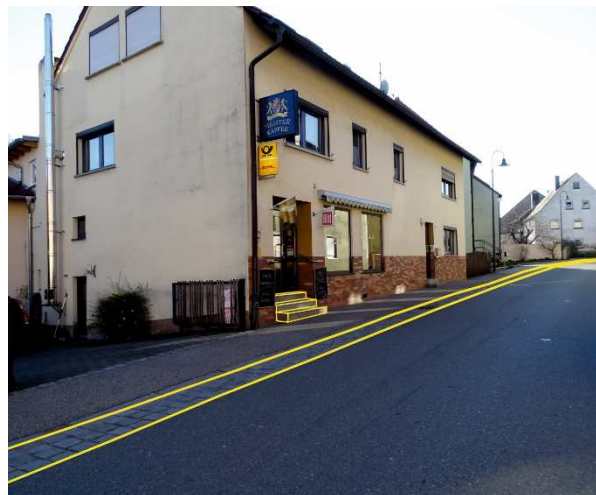
BÄCKEREI NÖRPEL UND TRUNSTADTER HAUPTSTRAÙE (WESTEN)

Die Bäckerei Nörpel mit Laden und einer Filiale der Deutschen Post stellt einen sehr wichtigen Teil der Daseinsfürsorge in Trunstadt dar. Im Anschluss an die Bäckerei führt die Trunstadter Hauptstraße Richtung Eltmann. Die Gehwege sind barrierearm gestaltet und von ausreichender Breite.

- Barrierearme Oberfläche der Gehwege
- Ausreichende Breite der Gehwege

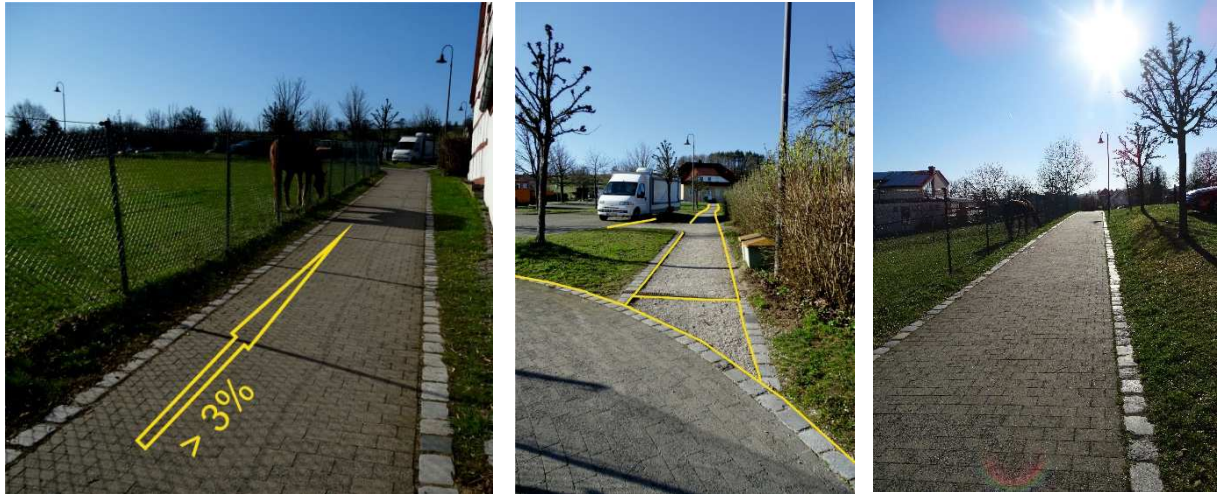
Der Gehweg verbindet die Kirche im Ortsinneren mit dem Friedhof und der Schule und stellt damit eine wichtige fußläufige Verbindung im inneren Ort dar.

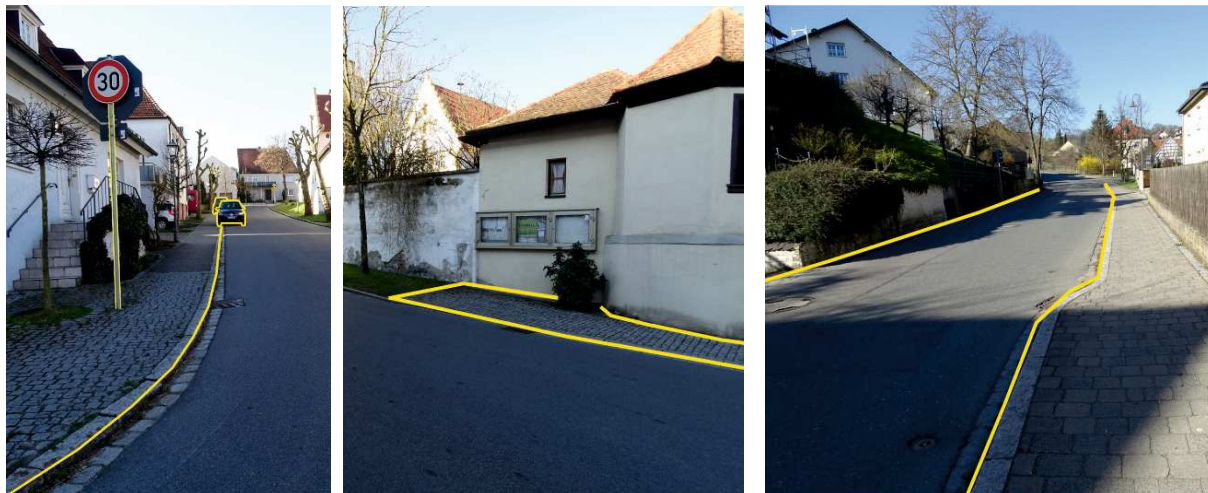
Von der Trunstadter Hauptstraße abzweigend führt die Stückbrunnerstraße nach Trabelsdorf. Parkende Autos erschweren Fußgängern das Gehen auf den schmalen Fußwegen.

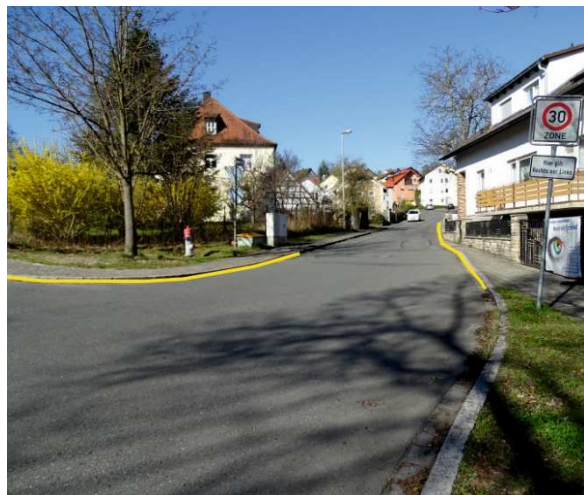
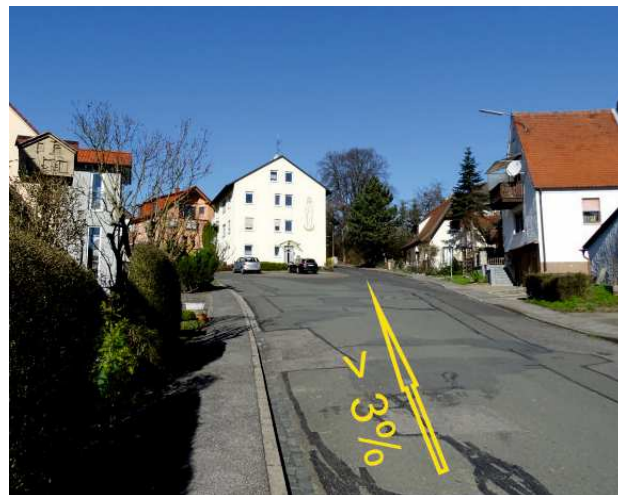
ZIEGELHÜTTE

Die Nebenstraße zweigt von der Stückbrunner Straße ab und steigt mit mehr als 3% an. Auf einer Straßenseite ist ein ausreichend breiter Gehweg vorhanden.

- Gehweg auf einer Seite barrierearm gestaltet

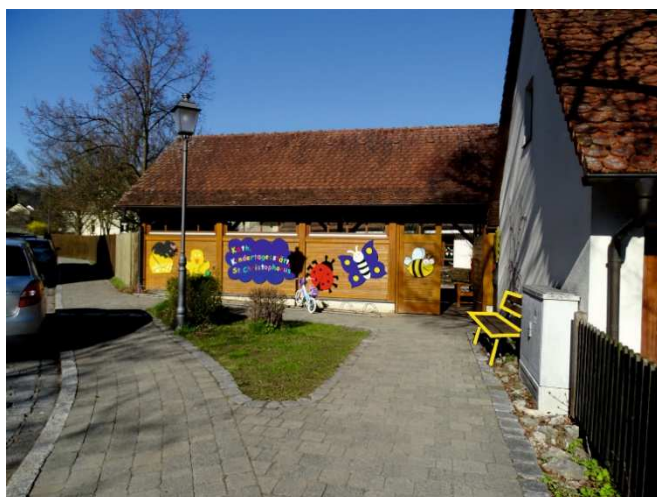
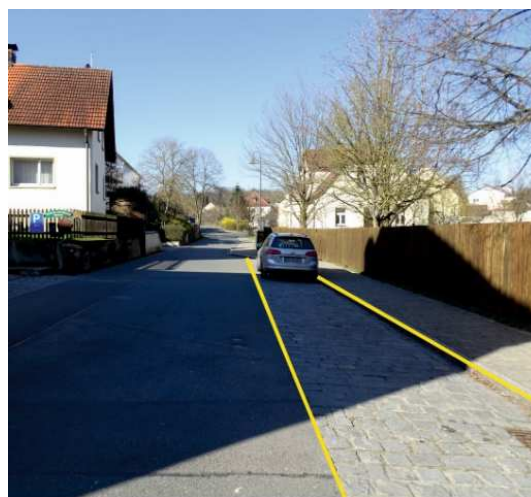
KATH. KINDERTAGESSTÄTTE ST. CHRISTOPHORUS

Die öffentliche Einrichtung befindet sich zentral gelegen an Schloss und Kirche in der Stückbrunner Straße. Trotz Tempo-30- Zone ist der vorbeifahrende Verkehr sehr schnell unterwegs und stellt eine Gefahr für spielende Kinder dar. Die Parksituation während der Bring- und Abholzeiten des Kindergartens ist angespannt. Im Zugangsbereich befindet sich eine Pflanzfläche, die die Wegfläche stark einschränkt.

- Eben zugänglich
- Klingel vorhanden/ zugänglich
- Sitzgelegenheit vorhanden
- Gehwegbreite ausreichend
- Tempo 30

Im zweiten Abschnitt im Bereich des Kindergartens wird die Begehrbarkeit durch den starken Bring- und Abholverkehr beeinträchtigt. Der Zugang zum Kindergarten weist zudem Mängel in der Barrierefreiheit auf. Hier könnte ein barrierefreier Fußweg, vom Brunnenplatz kommend, Abhilfe schaffen.

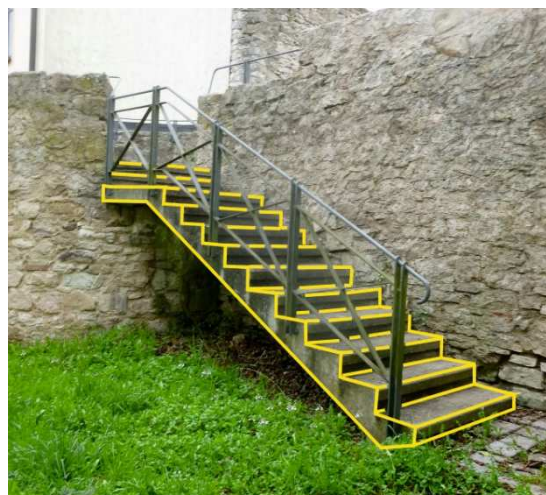
SCHLOSSGRABEN

Der Schlossgraben führt von der Bushaltestelle in der Ortsmitte Trunstadts zum Schloss. Bisher ist dieser ein Wiesenweg an dessen Ende der Schlossplatz über eine Treppe erreichbar ist.

- Könnte barrierearm als wichtige fußläufige Verbindung ausgebaut werden
- Anbindung an den Kindergarten eventuell möglich

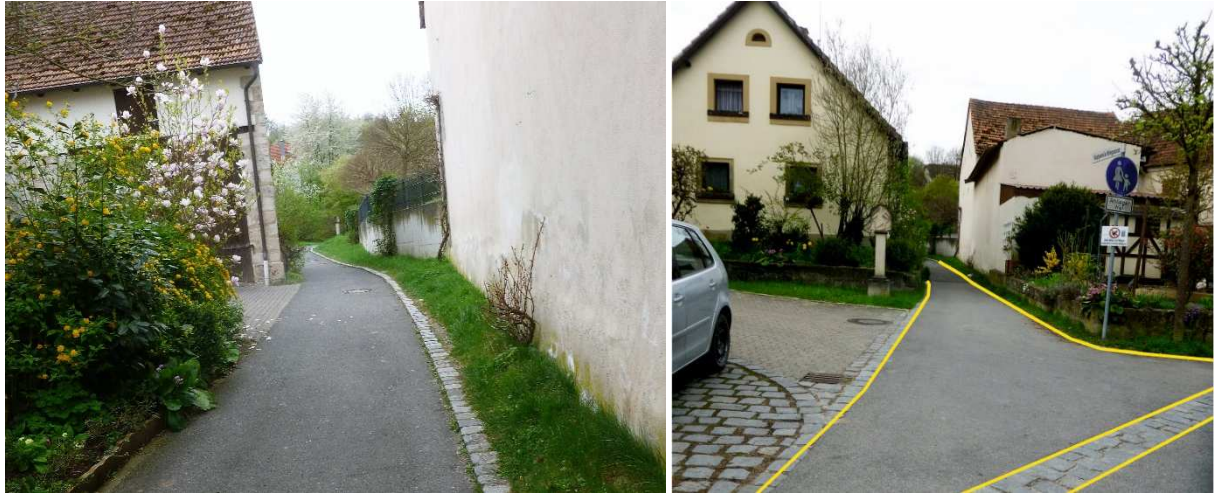
Von der Stückbrunner Straße führt ein Gehweg Richtung Süden aus dem Ort heraus. Der Weg ist asphaltiert und damit barrierefrei begehbar. Die gepflasterte Gehwegbegrenzung ist gut taktil wahrnehmbar.

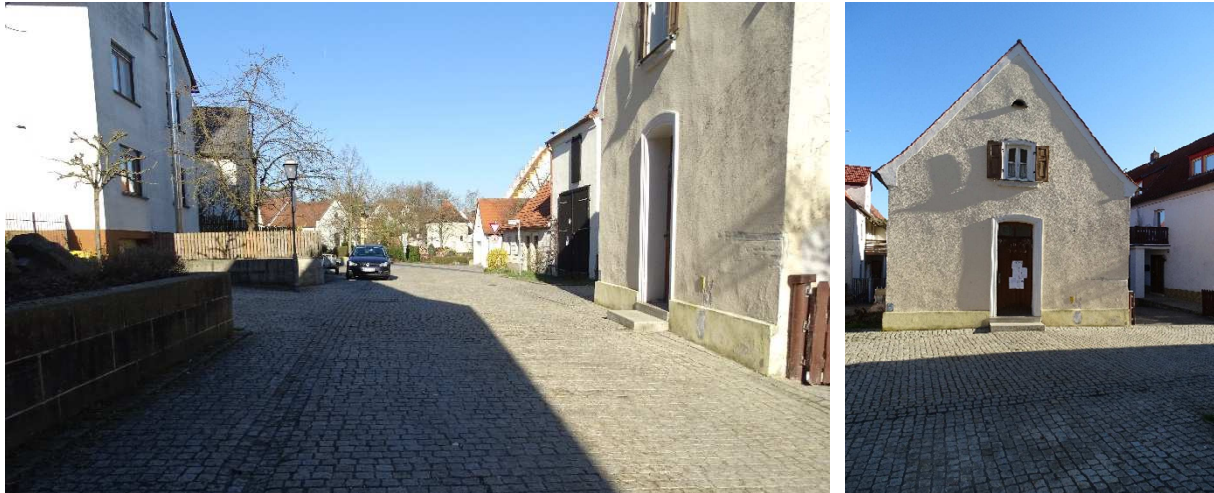
In direkter Nähe zur Kirche liegt das Jugendzentrum von Trunstadt. Der Zugang ist über eine Treppenstufe möglich.

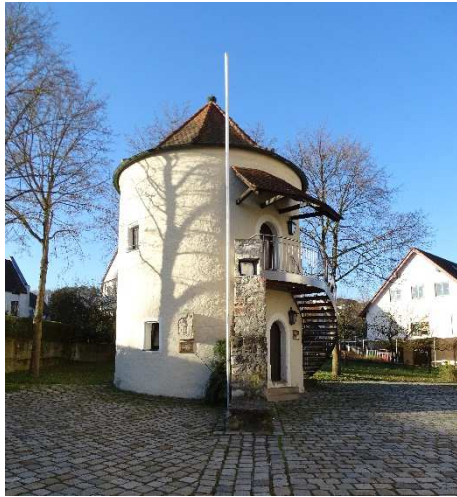
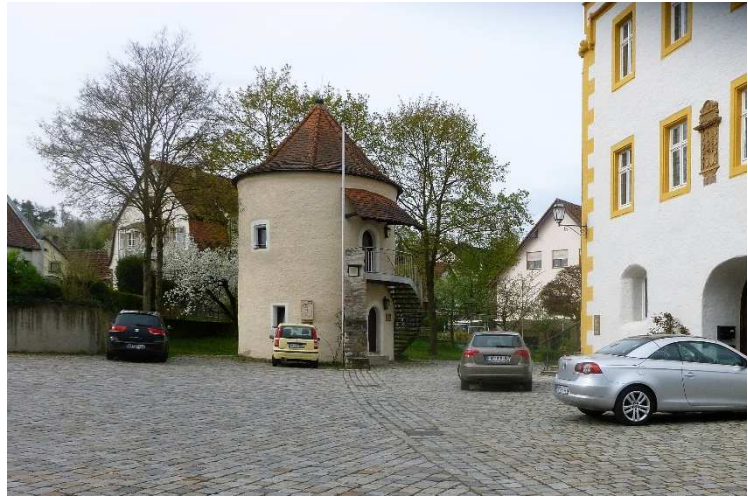
WEHRTURM (STANDESAMT)

Im Wehrturm des Trunstadter Schlosses befindet sich das Standesamt des Ortes. Die Räumlichkeiten im oberen Geschoss sind über eine nicht barrierefreie Außentreppe erreichbar.

Gesamtbewertung Zugänglichkeit: **Nicht barrierefrei**

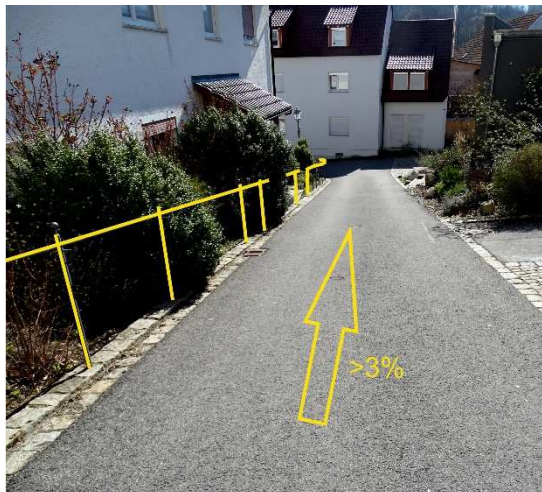
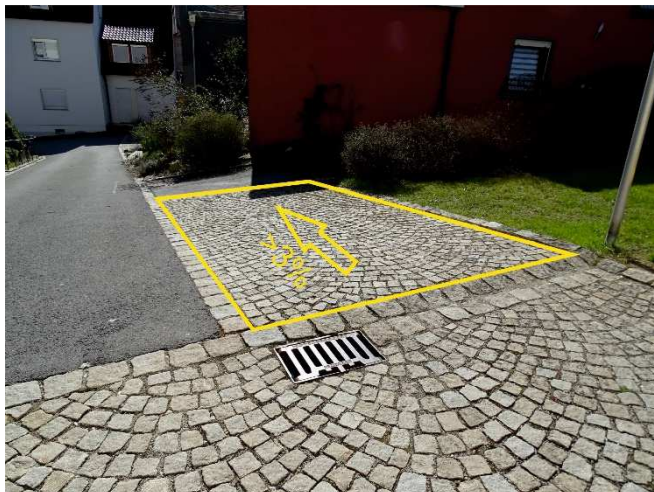
AM KIRCHBERG

Die wichtige fußläufige Verbindung zur Kirche in der Mitte von Viereth ist von der starken örtlichen Topografie geprägt. Die Steigung beträgt mehr als 3%. Eine barrierefreie Zuwegung ist hier deshalb nicht möglich. Eine Hilfe für gehbehinderte Menschen ist das Geländer an einer Straßenseite und die Sitzbank auf dem Kirchenvorplatz.

- Geländer an einer Straßenseite
- Erschütterungsarme Oberfläche
- Gepflasterte Begrenzung gut taktil wahrnehmbar

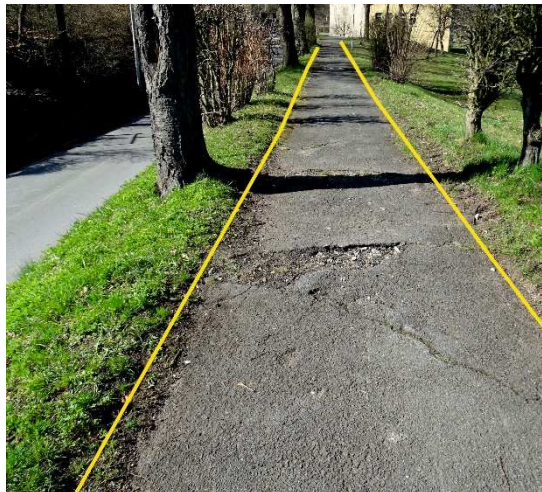
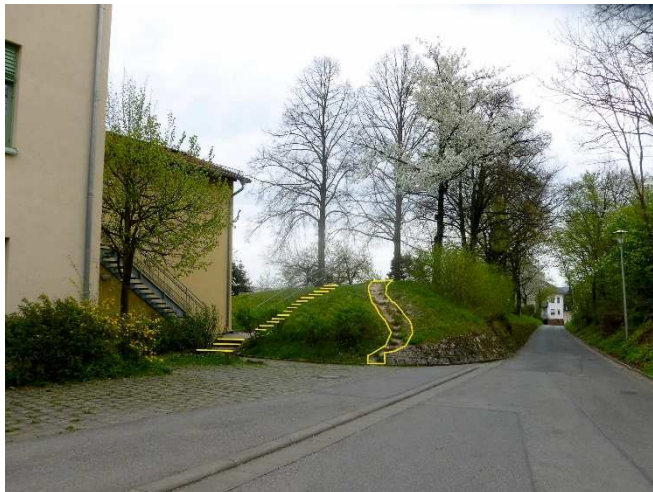
GEHWEG AN DER SCHULSTRASSE (HOHLWEG)

Der Gehweg führt parallel zur tiefer gelegenen Schulstraße. Der Fußweg verbindet als wichtige fußläufige Verbindung den Ortskern mit der Schule.

- Gehweg getrennt von Fahrweg
- Gehwegbreite ausreichend

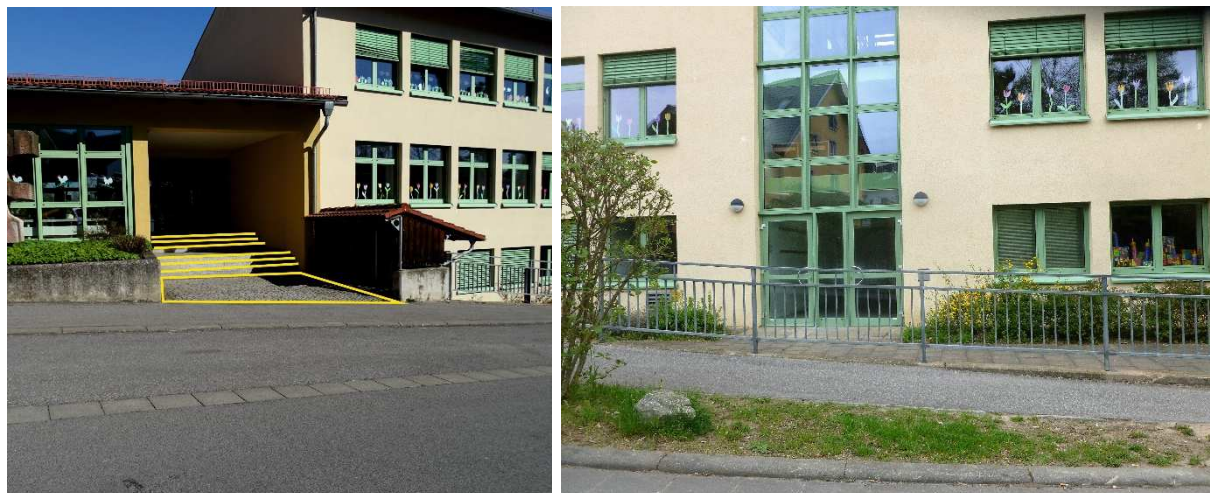
Das öffentliche Gebäude ist durch die örtliche Topografie schwer erreichbar. Der Hauptzugang erfolgt über eine Treppe. Die fußläufig wichtigste Verbindung zum Innenort erfolgt über einen nicht barrierefreien Weg.

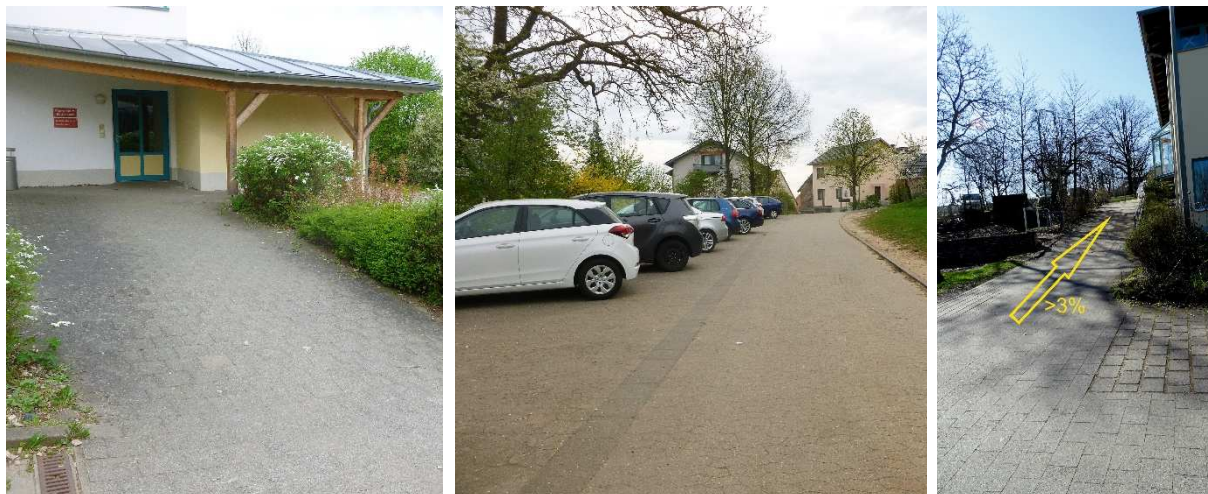
Das öffentliche Gebäude bietet Platz für den Kindergarten St. Jakobus im Obergeschoss und den Pfarrsaal im Untergeschoss. An beiden Zugängen sind nicht barrierefreie Parkplätze vorhanden. Über eine nicht barrierefreie Rampe gelangt man vom ebenerdigen Zugang am Obergeschoss zum Zugang des Untergeschosses.

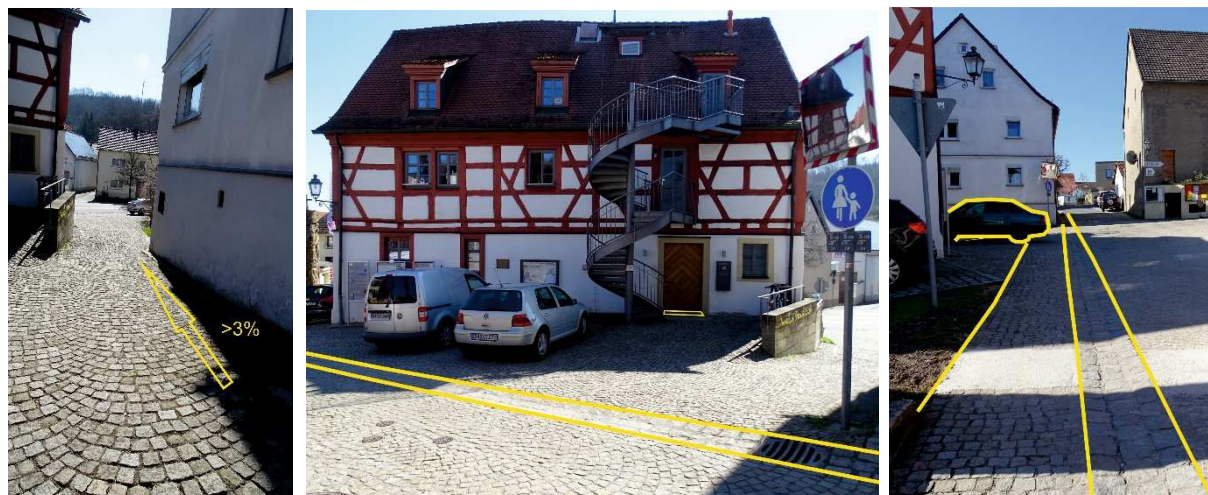
Das Rathaus der Gemeinde Viereth-Trunstadt ist zentral im Ortsteil Viereth gelegen. Der Zugang zum Gebäude ist eben möglich, wenngleich das Gebäude selbst an einem Hang liegt. Erschwert wird der Zugang zum Gebäude zusätzlich durch die erschütterungsreiche Pflasteroberfläche der näheren Umgebung, in die im Zuge der Sanierung ein barrierefreier Gehbereich verbaut werden wird.

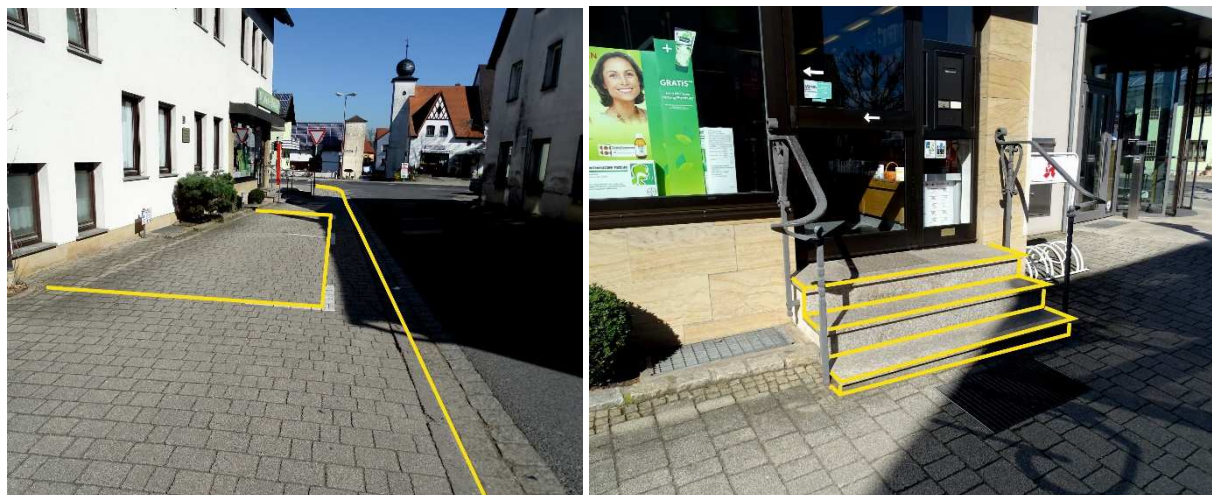
Die Apotheke ist zentral gelegen und über eine Treppe erreichbar. Die angrenzenden Parkplätze schränken die Breite des vorbeiführenden Gehwegs stark ein.

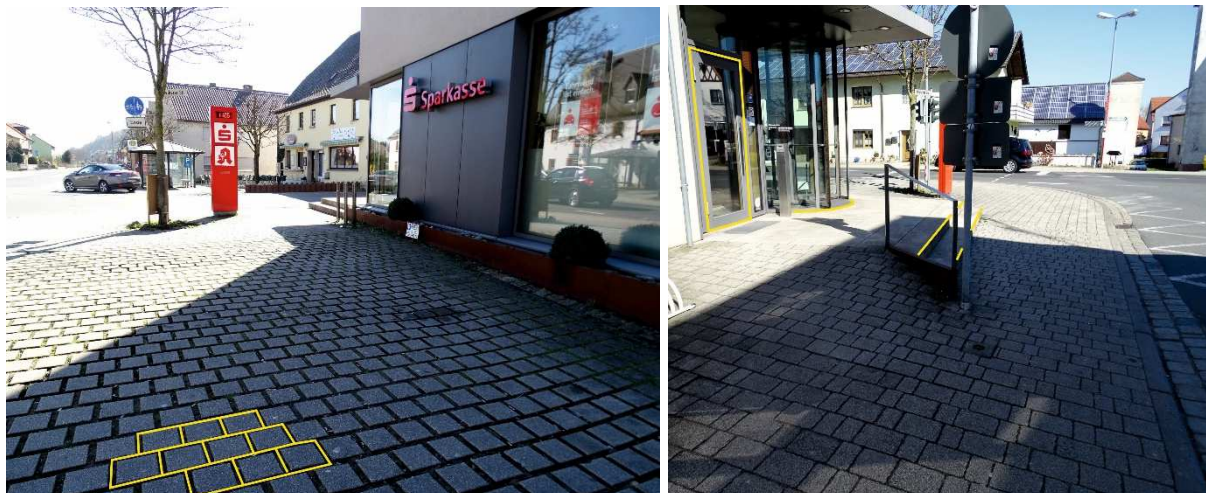
In Viereth liegt die Geschäftsstelle der Sparkasse Bamberg an der vielbefahrenen B26. Die Parkplätze sind quer zur Fahrtrichtung der B26 angeordnet. Parkende Autos können deshalb die Gehwegbreite verkleinern. Beim Ein- und Ausparken der Autos ist die Übersicht für den Fahrer stark eingeschränkt.

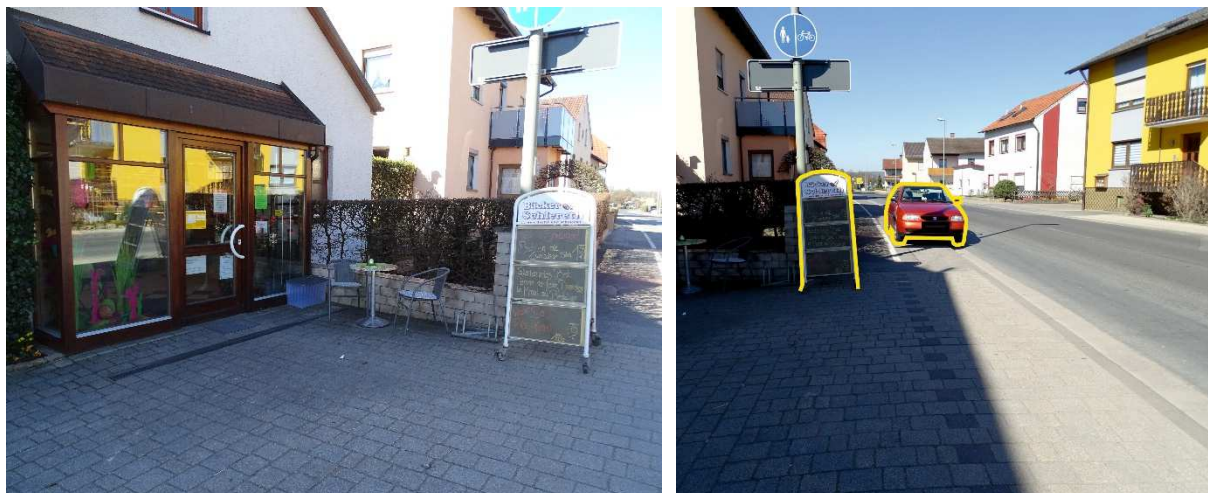
Die Bäckerei Schlereth liegt an der B26. Der Zugang ist eben möglich. Obwohl an der nebenan liegenden Sparkasse Parkplätze vorhanden sind, parken Kunden der Bäckerei auf dem Gehweg entlang der B26.
