Gemeinde Viereth-Trunstadt

'BARRIEREFREIES VIERETH-TRUNSTADT'

Die barrierefreie Gemeinde – Bayern barrierefrei 2023

ERGEBNISBERICHT

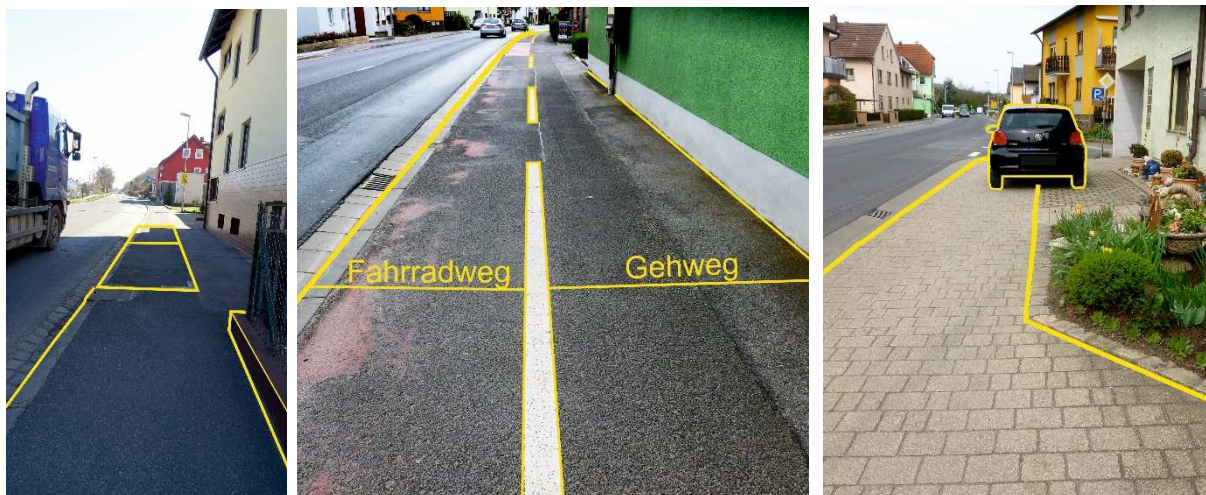
Durch den Ortsteil Viereth führt die stark befahrene B26. In der Mitte des Ortes befindet sich eine Ampel. Weitere Querungen fehlen. Entlang der Straße verläuft eine Rad-/ Gehwegkombination. Der Radweg wechselt an der Ampel auf die andere StraÙenseite.

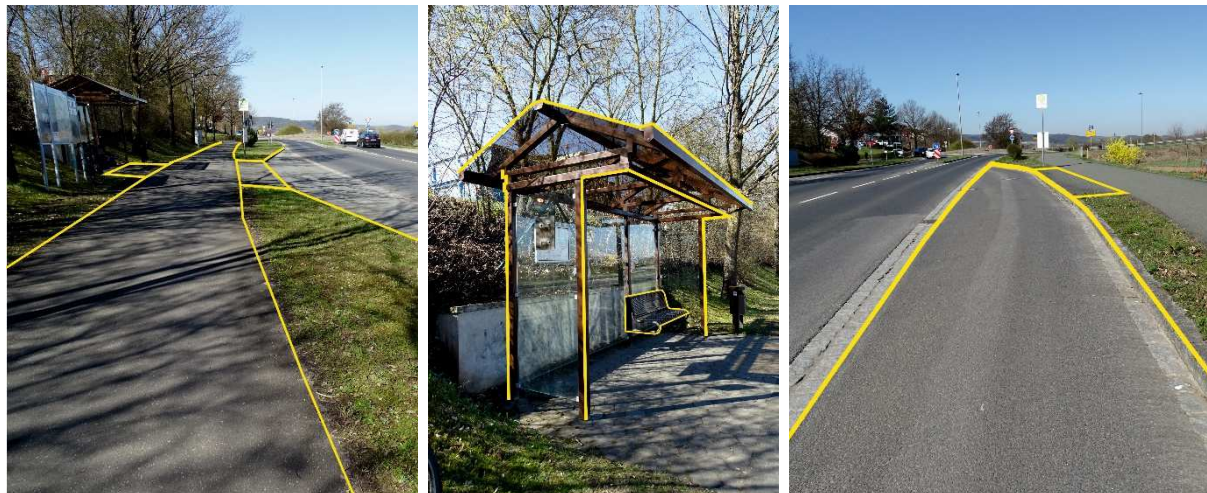
Am Ortsausgang Richtung Trunstadt ist die Haltestelle am Kreisel gelegen. Auf einer Straßenseite ist ein Witterungsschutz vorhanden.

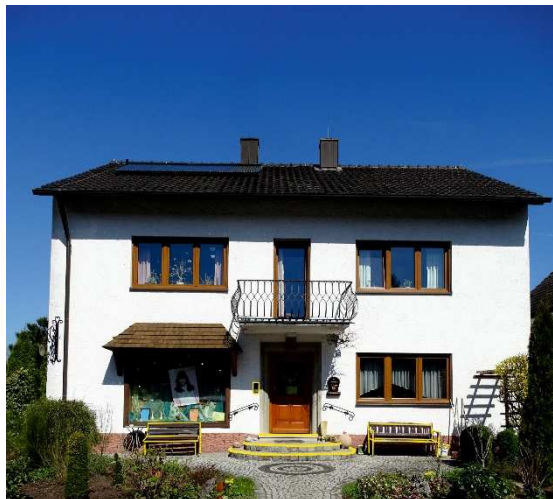
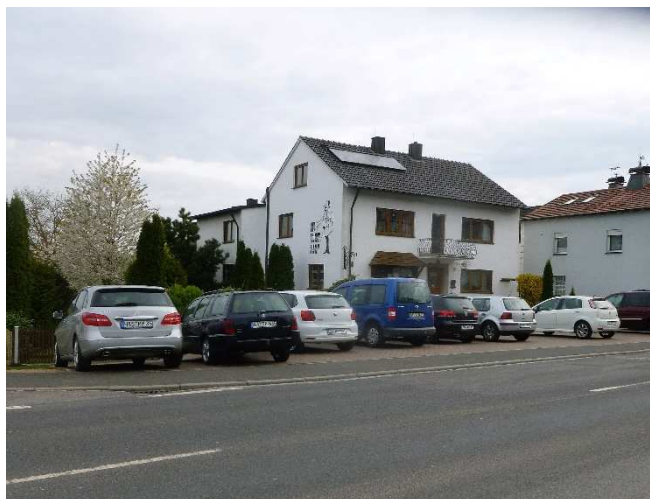
FRISEURSALON LANG

Am Ortsausgang Richtung Trunstadt befindet sich der örtliche Friseursalon Lang. Der Salon stellt einen Teil der Daseinsfürsorge in Viereth dar. Der Zugang ist über eine gepflasterte Treppe möglich.

- Sitzgelegenheiten mit Armlehnen vor dem Gebäude
- Ausreichend Parkmöglichkeiten (erschütterungsarme Oberfläche)

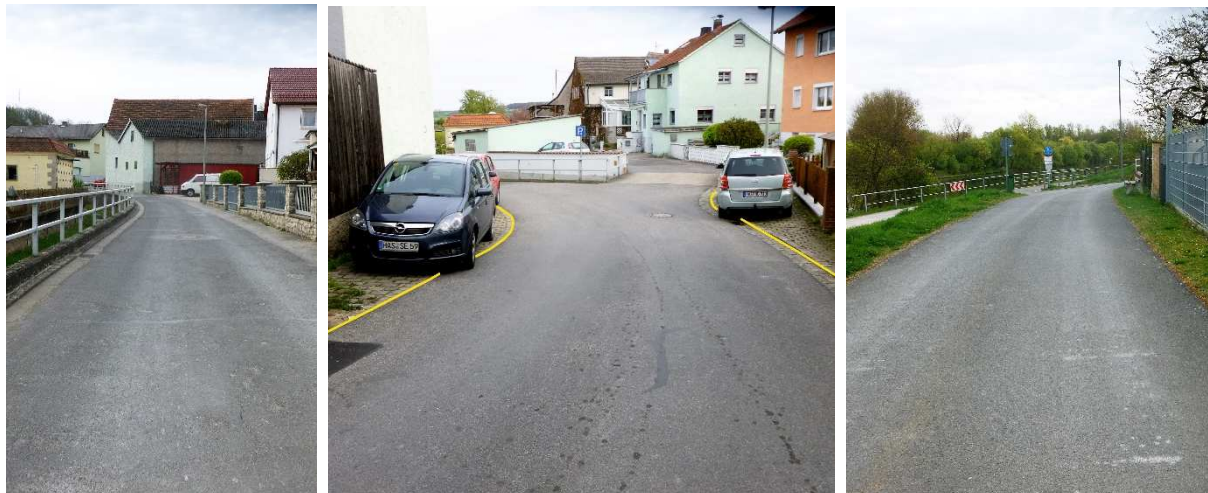
Die schmale Nebenstraße ist nur von der Hauptstraße anzufahren. Das andere Ende ist für Fußgänger und Radfahrer passierbar. Entlang des parallel verlaufenden Bachs ist ein Geländer angebracht.

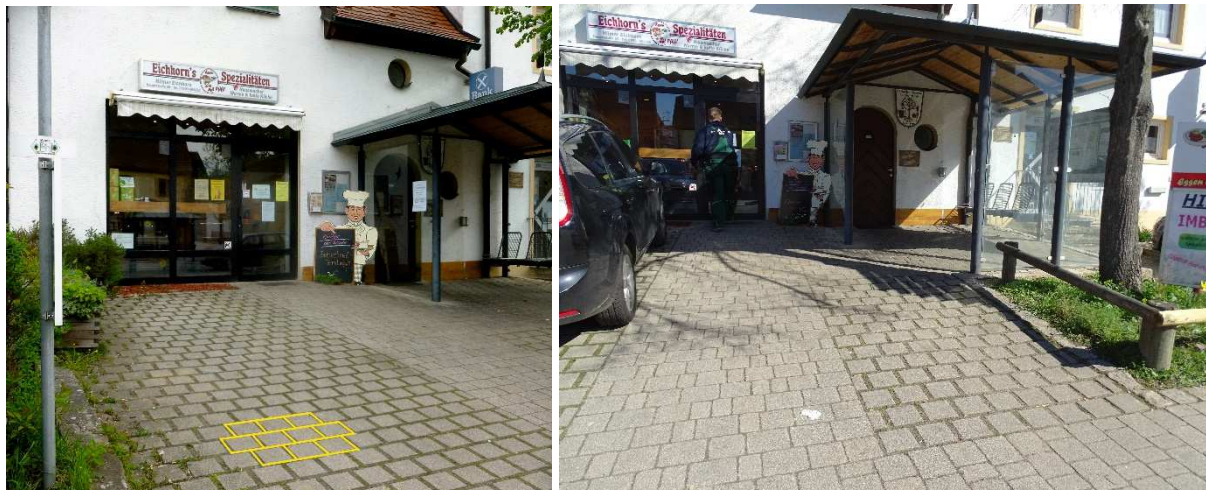
Zentral in der Ortsmitte liegt der Imbiss der Metzgerei Eichhorn. Das stark frequentierte Geschäft verfügt über einen Parkplatz mit erschütterungsreicher Oberfläche. Der Zugang erfolgt eben über eine Rampe. Auf Grund des eingeschränkten Parkplatzangebotes parken vor allem vorbeikommende Lastwagen auf dem Gehweg entlang der Straße.

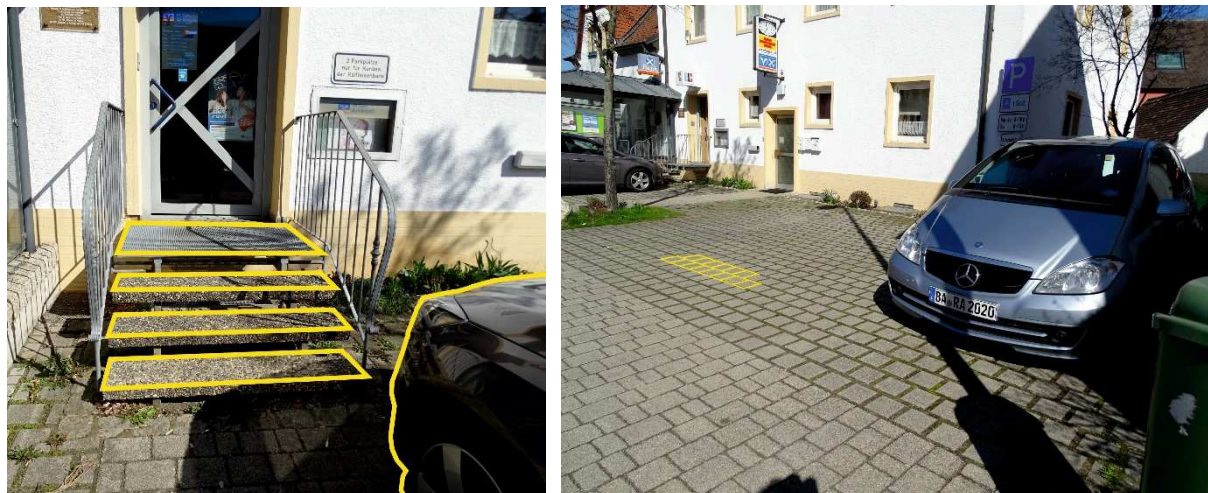
Im Anschluss an den Vierether Imbiss liegt die Geschäftsstelle der Raiffeisenbank. Im Vorfeld dieser sind drei offiziell ausgeschilderte Parkplätze vorhanden. Eilige Kunden parken jedoch im unmittelbaren Zugangsbereich der Bank. Der Zugang zum Gebäude ist über Treppen mit beidseitigem Geländer möglich.

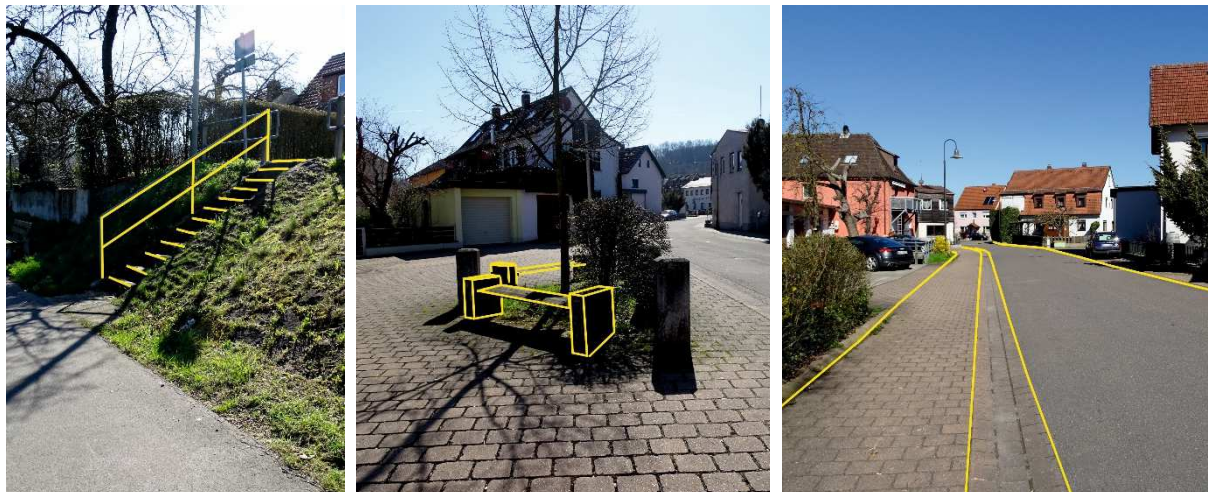
Die Mainstraße führt von der Hauptstraße bis zum Main. Durch ihre Bebauung entsteht eine Platzsituation. Der Übergang von der Mainstraße zum Mainradweg ist über eine Treppe möglich.

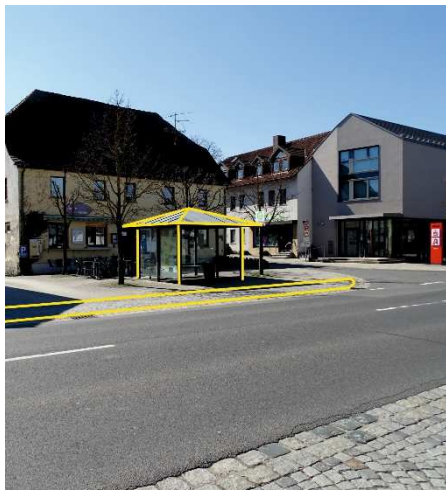
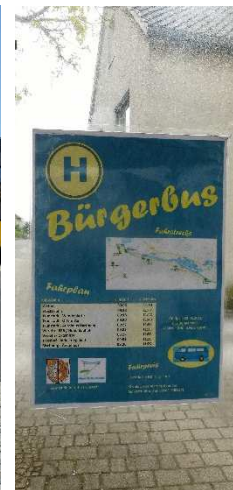
HALTESTELLE ORTSMITTE VIERETH

Auf beiden Straßenseiten ist ein Witterungsschutz mit Sitzgelegenheiten vorhanden. Die Busbuchten sind mit erschütterungsreichem Pflaster befestigt. Das Busbord ist zu niedrig für einfaches Ein- und Aussteigen.

- Oberflächenbefestigung an Ausstieg barrierefrei
- Information zum Bürgerbus

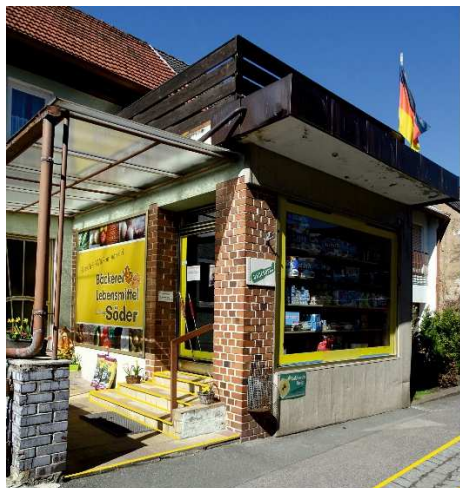
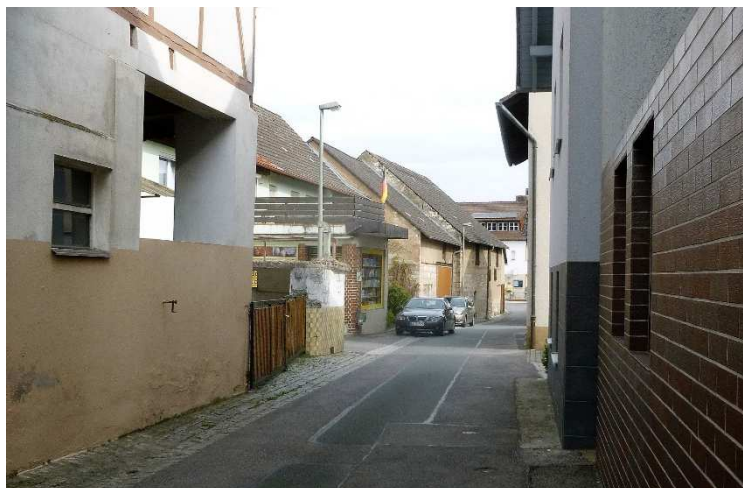
BÄCKEREI UND LADEN LUDWIG SÖDER

In der Mittelstraße, einem Abzweig der Hauptstraße, befindet sich der Laden und die Bäckerei Söder. Der Zugang zum Geschäft ist über eine Treppe möglich. Zwei Parkmöglichkeiten sind in der engen Straße vorhanden.

- Zentrale Lage

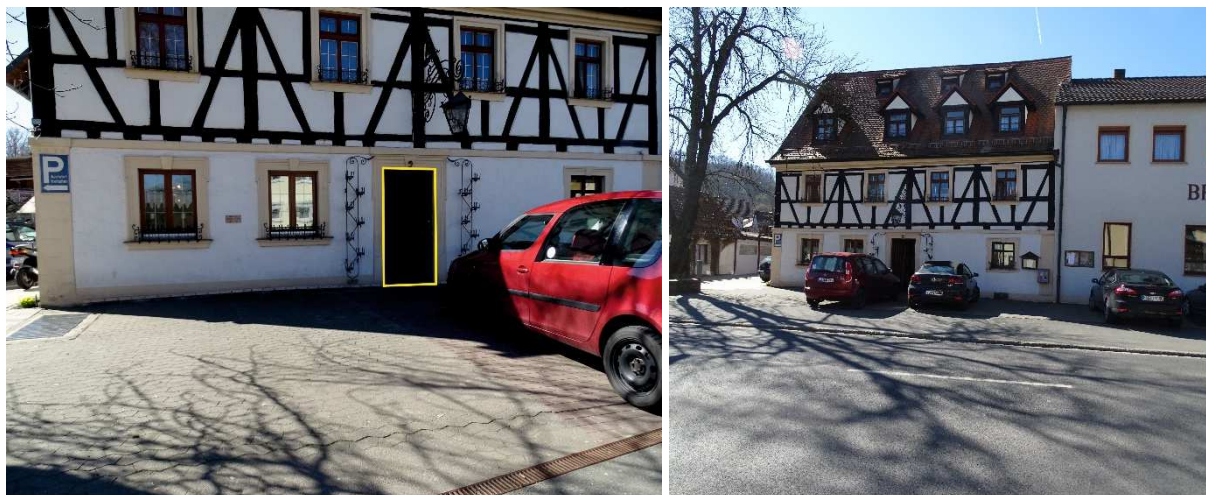
Der Brauerei-Gasthof `Mainlust` liegt an der B26. Vor dem Gebäude und im Hinterhof sind Parkplätze vorhanden. Der Eingang zum Gebäude ist eben möglich.

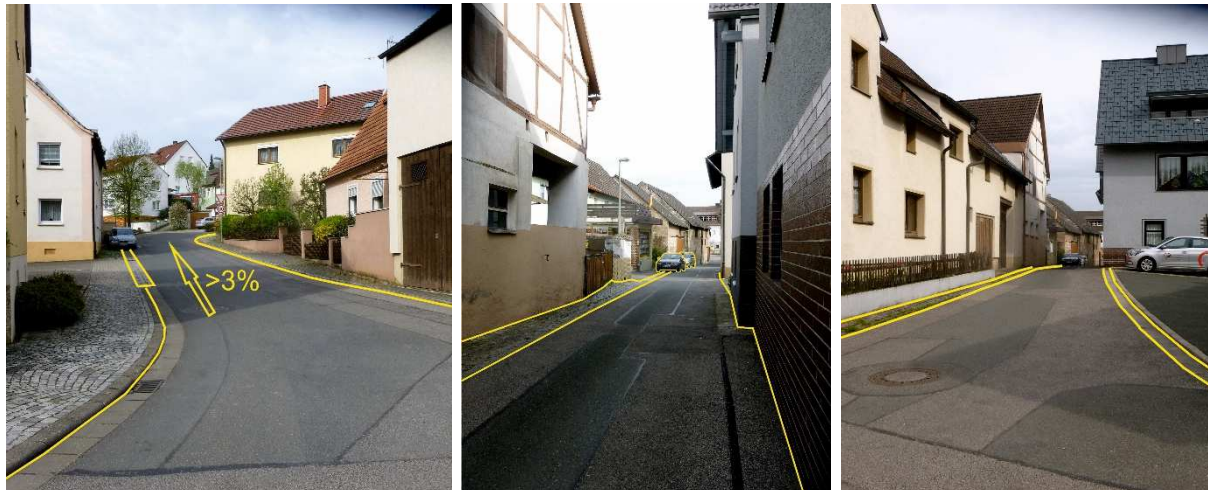
Die Mittelstraße verbindet als Nebenstraße die Weiherer Straße mit der Hauptstraße. Es sind wenige Gehwege vorhanden.

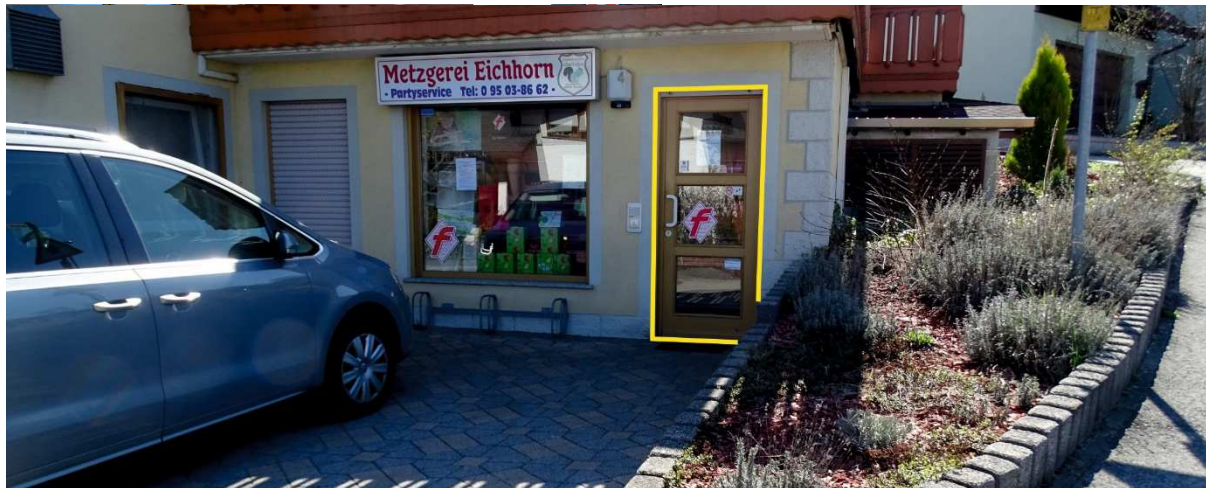
Außerhalb des Untersuchungsgebiets und dezentral liegt eine weitere Filiale der Metzgerei Eichhorn. Der Zugang erfolgt eben und ein Parkplatz ist in unmittelbarer Nähe des Eingangs vorhanden.

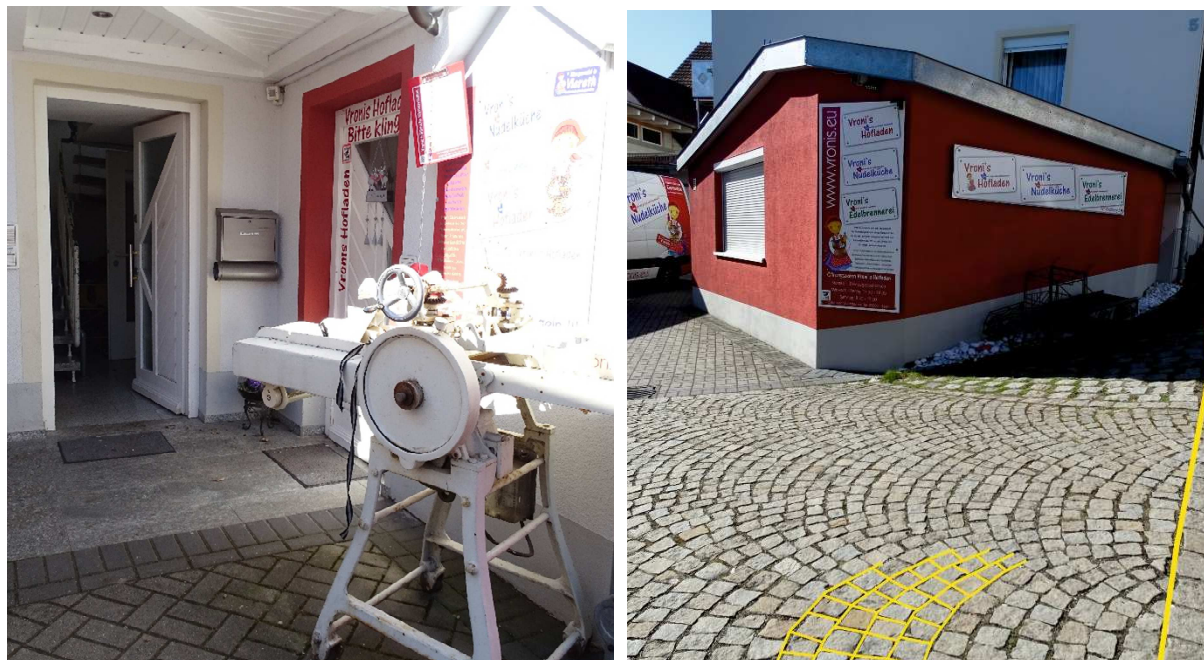
Die Ladentür ist eben zugänglich. Parkplätze sind vor dem Laden vorhanden. Die Klingel ist gut erreichbar.

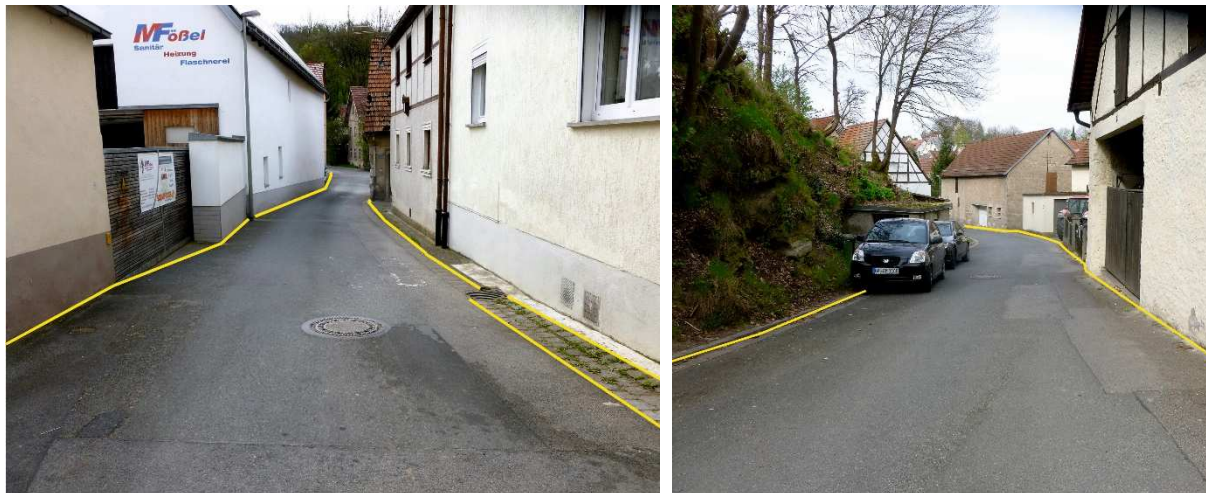
Der Röthenweg ist eine schmale Nebenstraße der Weiherer Straße. Es sind keine Gehwege vorhanden und die Steigung beträgt teils mehr als 3%.

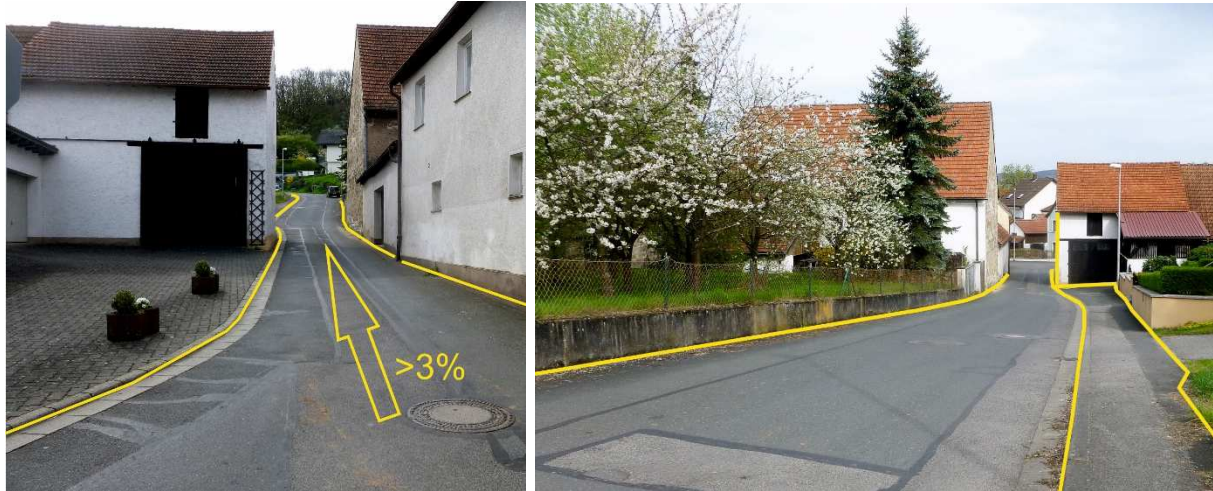
Die Trosdorfer Straße führt von Osten zur Blumenstraße. Auf Grund der Bebauung ist der Gehweg zur Blumenstraße hin nicht durchgängig und es entsteht eine Engstelle. Die Steigung beträgt mehr als 3%.

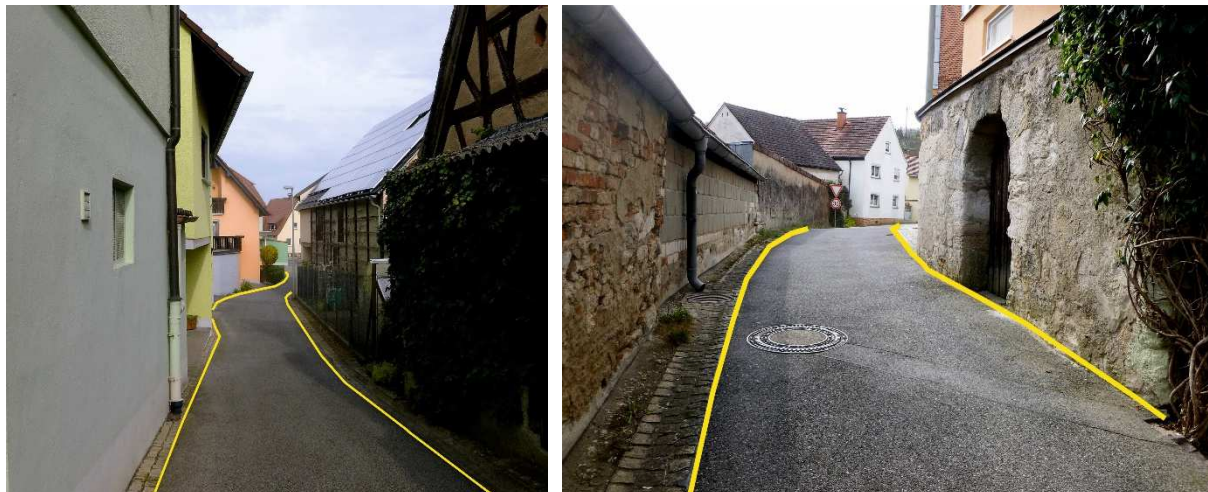
Die Gleisengasse ist eine sehr schmale Nebenstraße der Weiherer und Hauptstraße. Es sind keine Gehwege vorhanden.

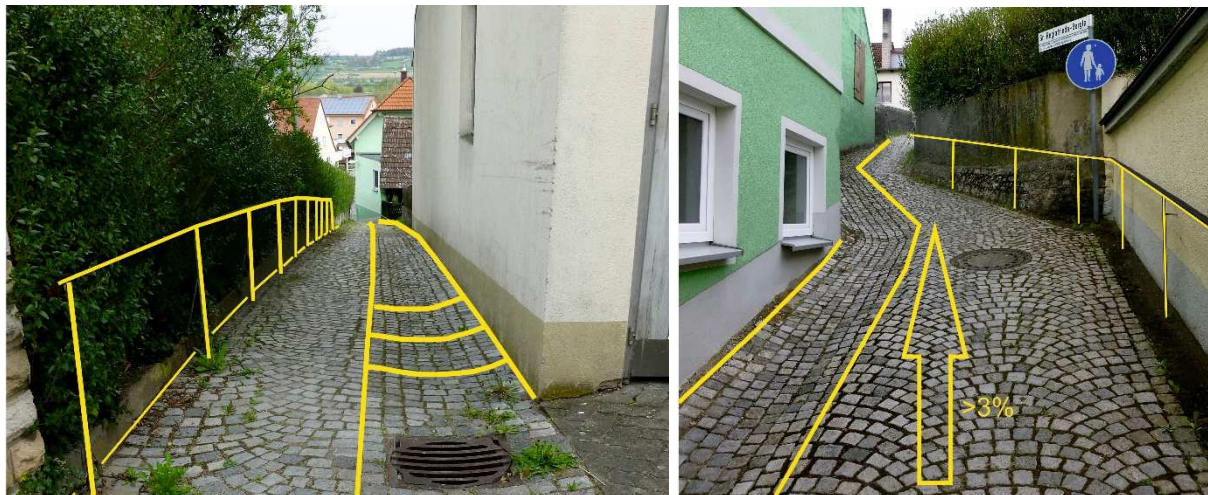
Der Gehweg stellt eine wichtige fußläufige Verbindung zwischen der Schule/ Kindergarten und der Hauptstraße dar. Der Weg ist sehr steil und wird von einer Entwässerungsrinne durchzogen. Die Oberfläche ist erschütterungsreich.

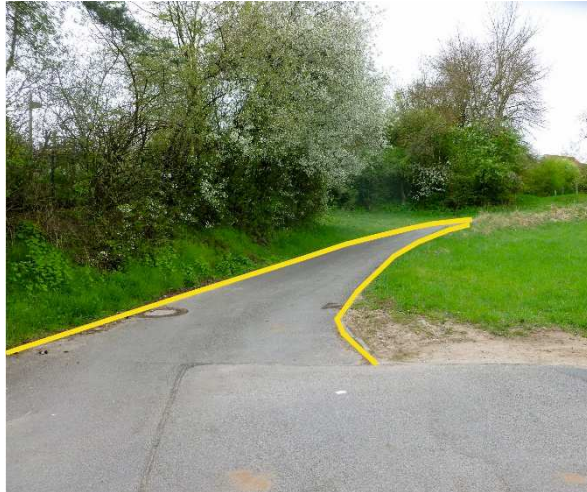
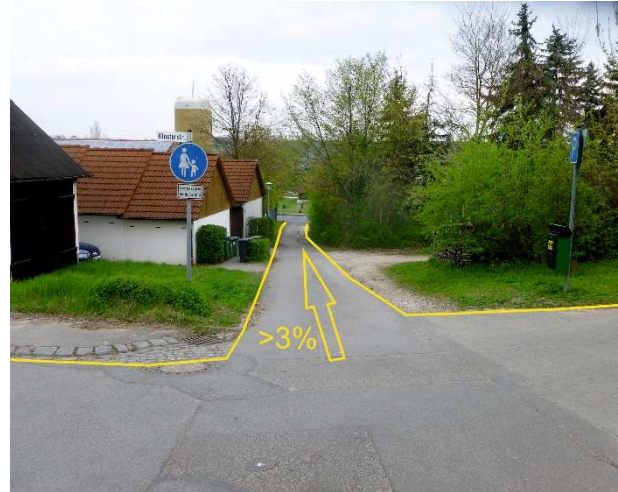
HAHNWEG

Der Hahnweg ist eine wichtige fußläufige Verbindung zwischen dem Kindergarten/ Pfarrsaal (unten) und der Hauptstraße (Bushaltestelle am Kreisel).

- Ausreichende Breite
- Gehweg
- Erschütterungsarme Oberfläche

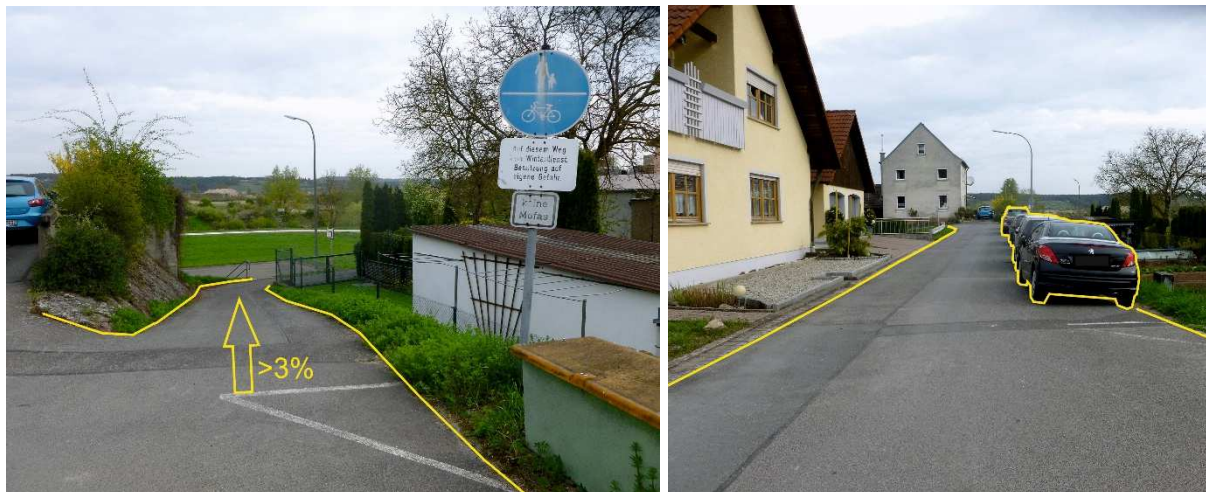
Der Zollweg ist eine Nebenstraße der Hauptstraße. Die Sackgasse endet auf einem Parkplatz am Main. Parkende Autos schränken die Straßenbreite ein.

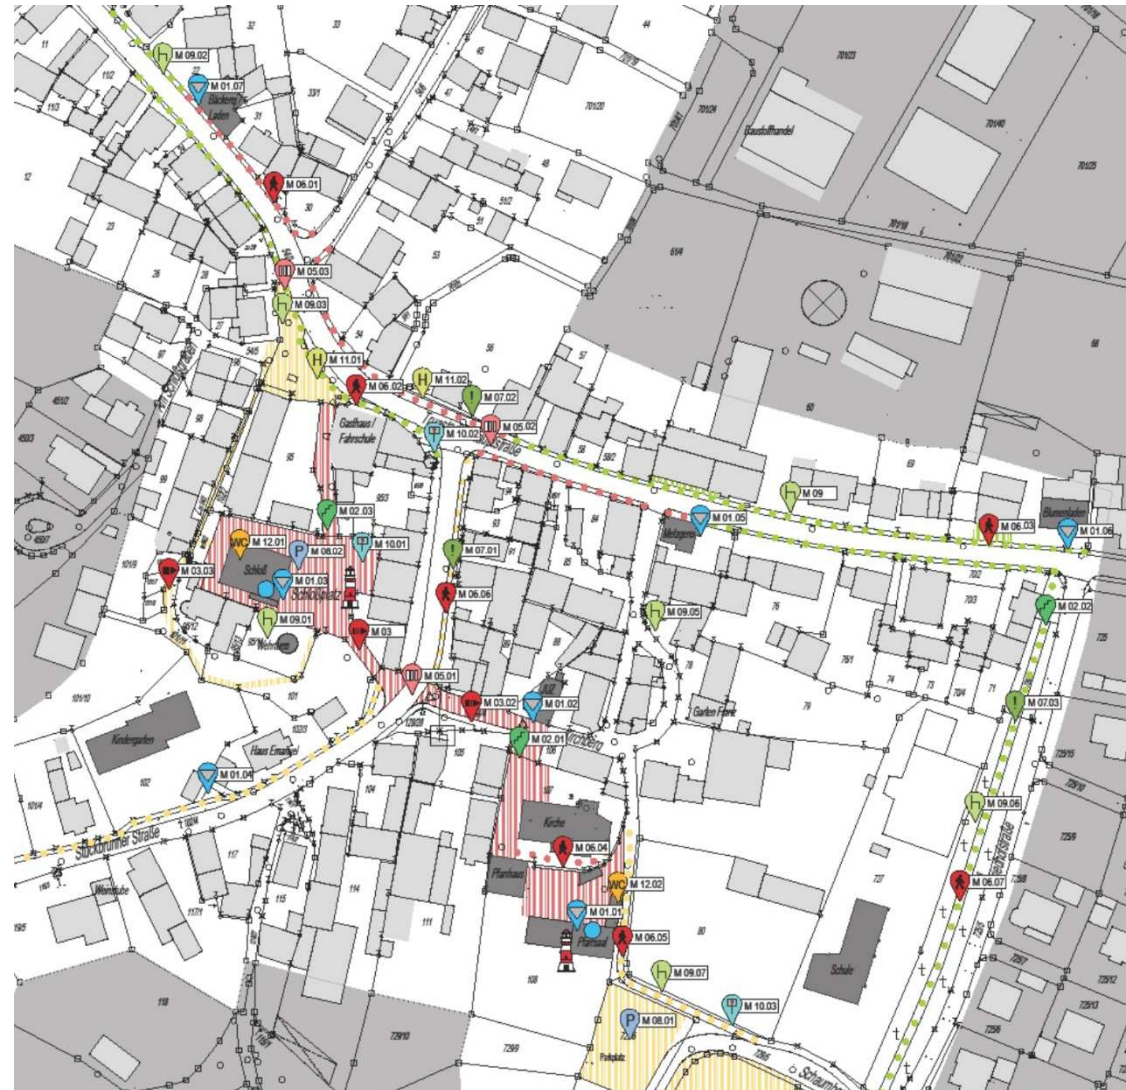
Abb. 9: Maßnahmenplan Trunstadt (Legende auf nächster Seite)

- **Priorität A:** 'Muss', kurzfristige Umsetzung
- **Priorität B:** 'Soll', mittelfristige Umsetzung
- **Priorität C:** 'Kann', langfristige Umsetzung

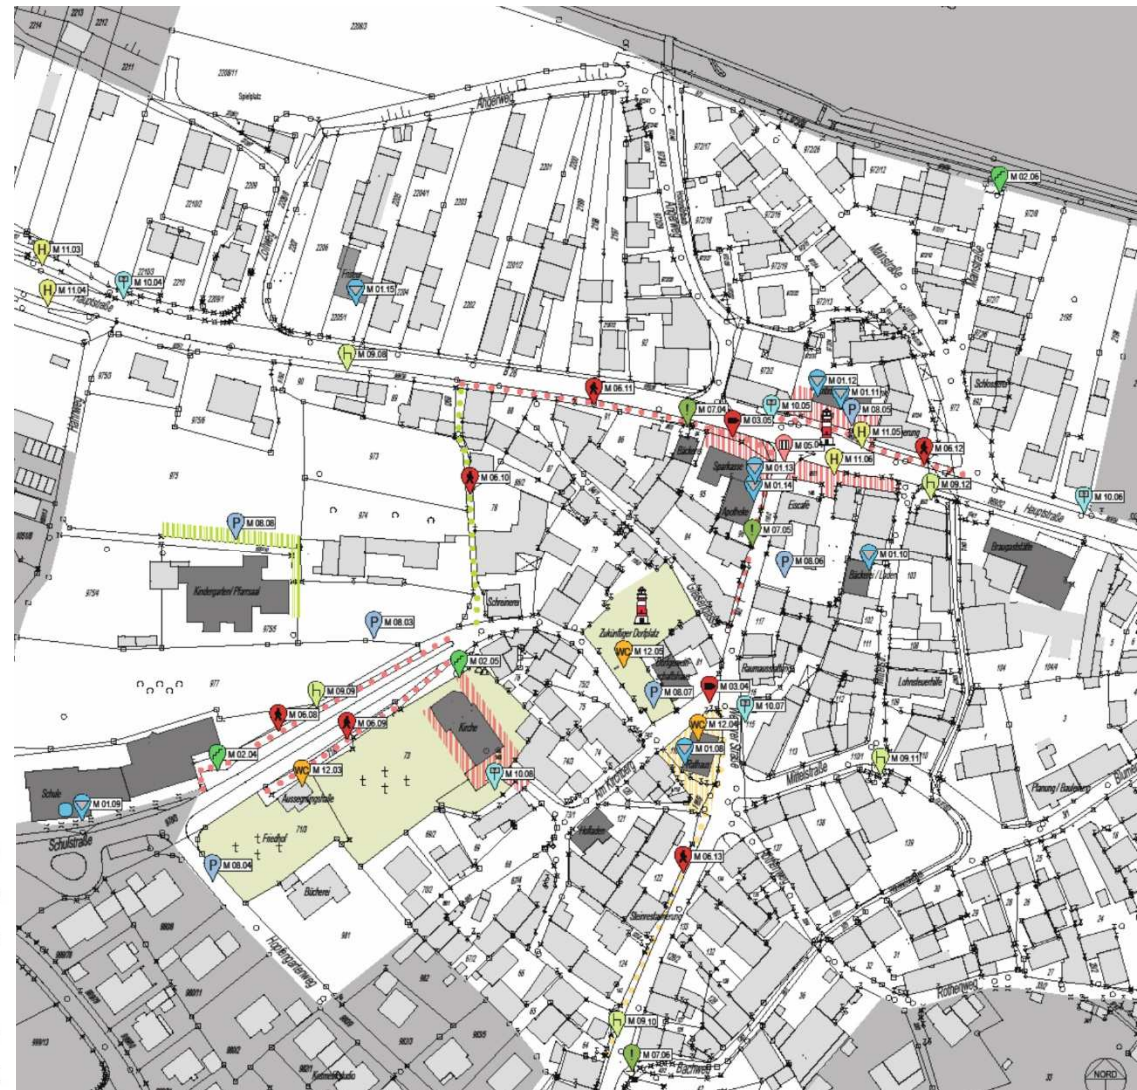
Abb. 10: Maßnahmenplan Viereth

- Kurzfristiger barrierefreier Ausbau, Priorität A
- Mittelfristiger barrierefreier Ausbau, Priorität B
- Langfristiger barrierefreier Ausbau, Priorität C

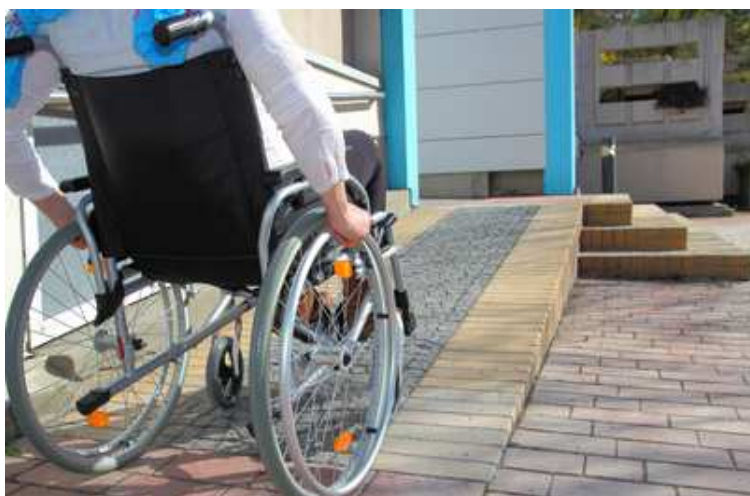
Abb. 12: Barrierefreie Rollstuhlrampe

Öffentliche Gebäude und Einrichtungen der Daseinsfürsorge sind wichtige Anlaufpunkte für alle Bürgerinnen und Bürger, deshalb sollten diese auch von allen barrierefrei zu erreichen sein. Für Rollstuhlfahrer sind Rampen mit ausreichenden Aufstellflächen vor Eingangstüren unverzichtbar um die Örtlichkeiten anfahren zu können. An Zugängen, die nicht mit einer Rampe ausgestattet werden können, sind Klingeln eine preiswertere und schnell umsetzbare Lösung, die es Gehbehinderten ermöglicht auf sich aufmerksam zu machen. Schwer gängige Türen oder Zugänge ohne ausreichende Aufstellflächen zum Öffnen der Türe als Rollstuhlfahrer sollten mit einer automatischen Öffnung ausgestattet werden.

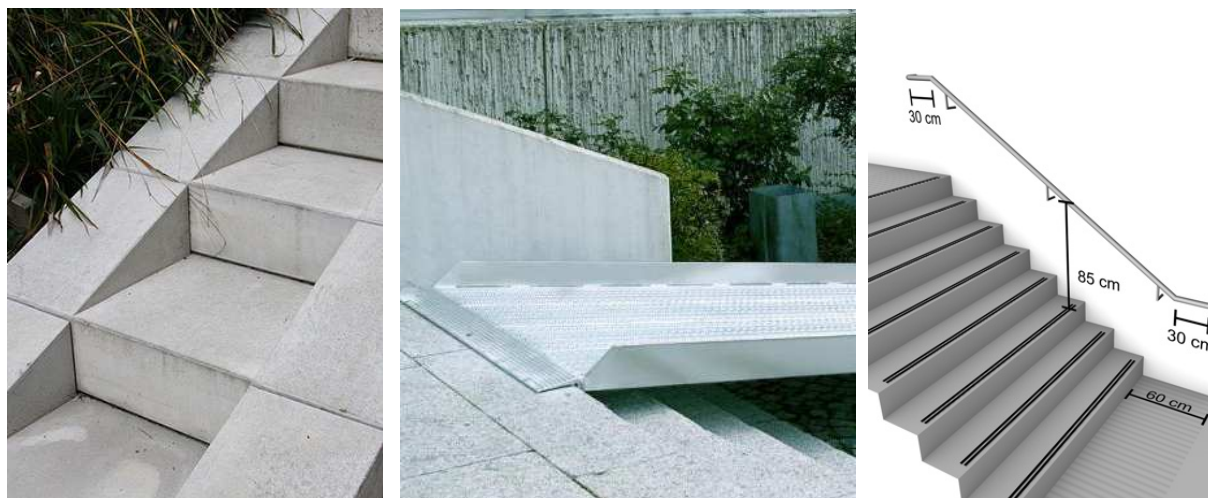
Abb. 13, 14, 15: Nicht barrierefreie Kinderwagenrampe, Rollstuhlgeeignete Rampe, barrierefreie Treppe

In öffentlichen Freianlagen werden Niveauunterschiede häufig durch Treppen überwunden. Ziel muss es jedoch sein, dass öffentliche Plätze und Wege auch durch Menschen mit Behinderung genutzt werden können. Zur Erleichterung der Alltagsfunktion ist es für Familien mit kleinen Kindern eine große Hilfe, wenn Treppen mit einer Kinderwagenrampe ausgestattet sind. Diese ist jedoch für Rollstuhlfahrer zu steil. Abhilfe können nachträglich verbaute Metallrampen schaffen. Grundsätzlich sollten alle Treppen im öffentlichen Raum durch taktil wahrnehmbare Begrenzungen am Treppenanfang und –ende und kontrastierende Markierungen auf den Stufen für Sehbehinderte kenntlich gemacht werden.

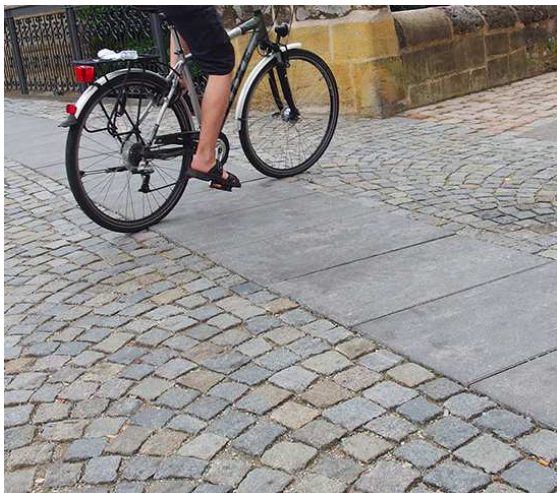
Neben der barrierefreien Zugänglichkeit ist es vor allem wichtig die Einrichtungen untereinander durch durchgängige barrierefreie Fußwegeverbindungen miteinander zu verbinden, da sonst keine Nutzung durch Menschen mit Behinderung möglich ist. Flächen aus erschütterungsreichem Natursteinpflaster oder gepflasterte Entwässerungsrinnen sind hierbei ebenso ein Hindernis wie parkende Autos oder hohe Bordsteinkanten. Abhilfe können barrierefrei gestaltete Teilbereiche und die Entfernung der Hindernisse schaffen.

Abb. 16, 17: Die barrierefreie Gestaltung von Teilbereichen in Natursteinpflaster ermöglicht eine barrierefreie Fortbewegung

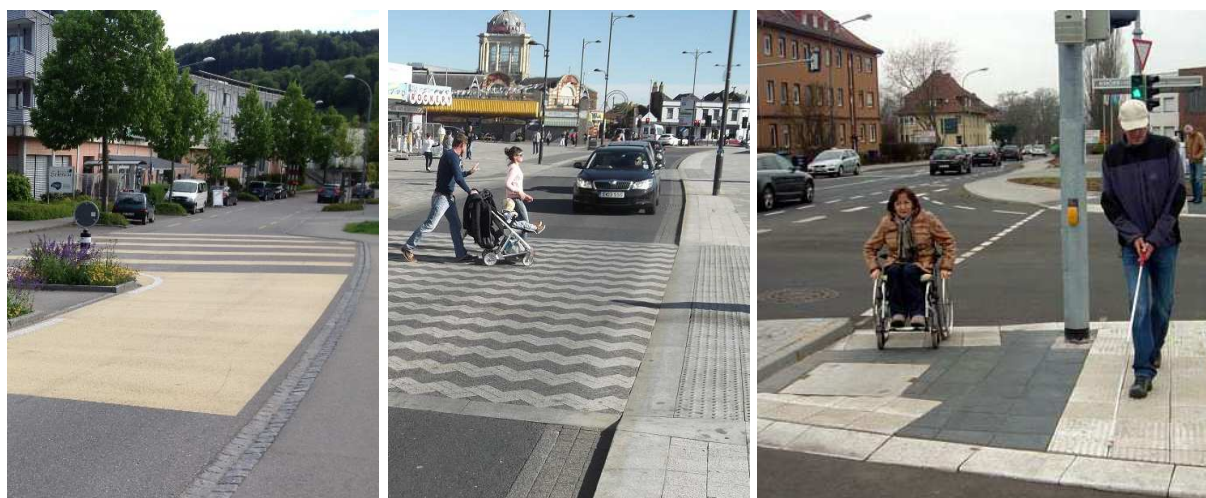
Abb. 18, 19, 20: Straßenquerung gekennzeichnet durch farbige Bereiche; gepflasterte, taktil wahrnehmbare Straßenquerung; Differenzierte Bordhöhen am Übergang für Geh- und Sehbehinderte

Bei den Begehungen wurde in den beiden Ortsteilen ersichtlich, dass sichere Fußgängerquerungen der B26 und der Ortsverbindungsstraßen fehlen. Oftmals scheitern Menschen, die auf Rollstuhl und Rollator angewiesen sind, bereits an den zu hohen Bordsteinkanten und gepflasterten Rinnen. Bordsteinabsenkungen und eine glatte Ausführung der Entwässerungsrinnen erleichtern Gehbehinderten und auch Familien mit Kinderwagen die Straßenquerung. Um dem Zwei-Sinne-Prinzip Rechnung zu tragen, sollte jedoch auch auf die Bedürfnisse von Sehbehinderten geachtet werden. Die Abgrenzung der Querungsstelle sollte taktil wahrnehmbar sein, z.B. durch die Verwendung von Pflaster, und in einer mit dem Fahrbahnbelag kontrastierenden Farbe ausgeführt werden. Da Bordsteinnullabsenkungen von Blinden nicht mit dem Langstock wahrgenommen werden können, ist über getrennte Querungsbereiche für Geh- und Sehbehinderte nachzudenken.

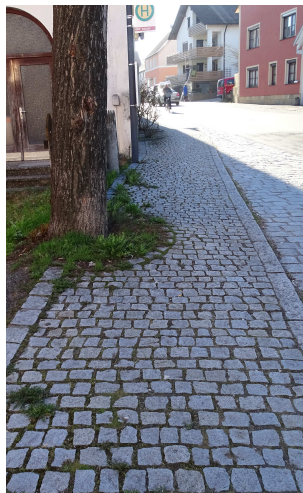
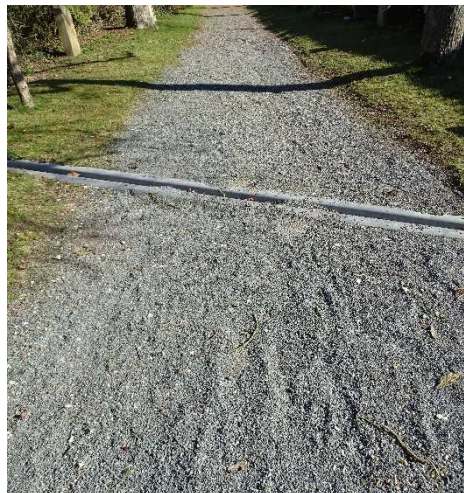
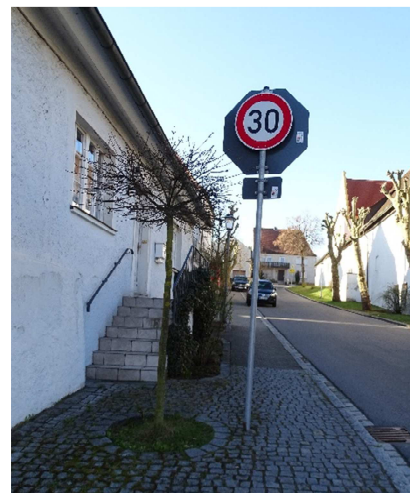
Unvermittelt auftretende Hindernisse, Gehwegverengungen und Straßenschilder sind ein großes Gefahrenpotential vor allem für Sehbehinderte, die die Gefahrenstellen erst spät oder zu spät registrieren. Deshalb ist es nötig diese Gefahrenstellen zu beseitigen. Straßenschilder und –laternen können an Gebäuden angebracht werden oder in den Seitenstreifen versetzt werden. Bei nicht vermeidbaren Hindernissen kann ein taktil wahrnehmbarer Belag vor der Gefahr warnen.

M 07.01:	Stückbrunner Straße Parkende Autos, Schild	Parkverbot auf dem Gehweg durchsetzen, Straßenschild aus dem Gehwegbereich versetzen	Priorität A
M 07.02:	Haltestelle Trunstadter Hauptstraße Pflanzbeet	Beseitigung Pflanzbeet oder Gehwegverbreiterung	Priorität B
M 07.03:	Gehweg an der Friedhofstraße Entwässerungsrinne	Bei Umbau des Gehwegs Einbau einer überfahrbaren Entwässerungsrinne	Priorität C

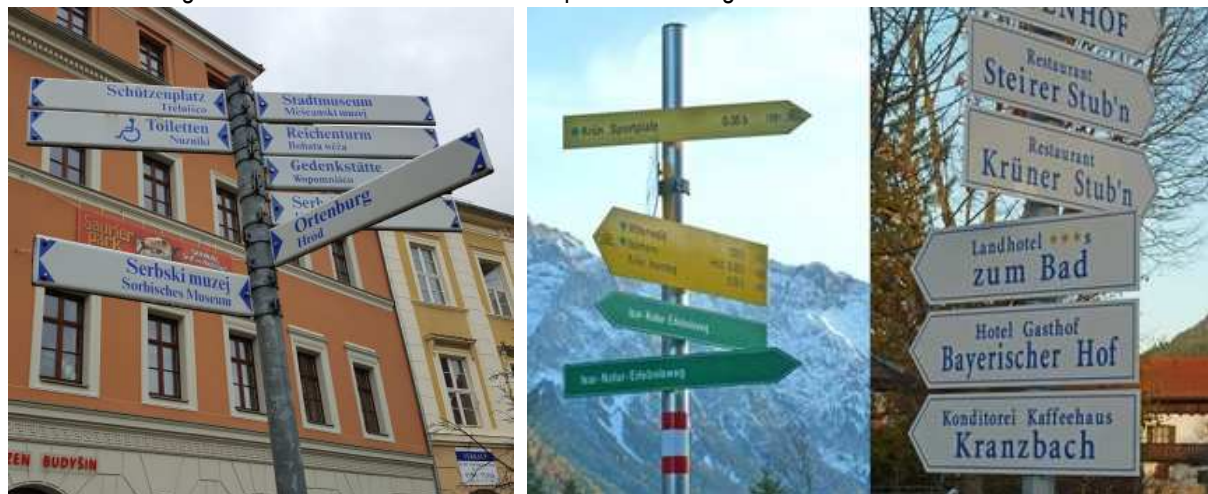
Abb. 29, 30: Beschilderungsbeispiele

Die in der Maßnahmenliste vorgeschlagenen Beschilderungspunkte markieren wichtige Anlaufpunkte. Auswärtigen dienen die Hinweisschilder als Orientierung zu Parkplätzen und öffentlichen Toiletten. Bürgerinnen und Bürger der Gemeinde erhalten an Schaukästen Informationen zu alternativen Wegeverbindungen für Menschen mit Behinderung, Vereine und amtliche Bekanntmachungen. Für letztes ist ein zentraler Ort pro Ortsteil vorgesehen.

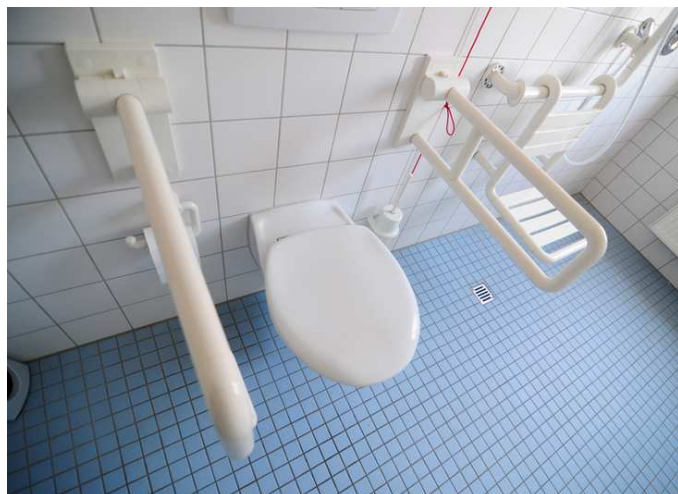
Abb. 34, 35: Barrierefreie Sanitäranlagen; Bewegungsflächen in barrierefreien Toiletten

In den beiden Ortsteilen Viereth und Trunstadt befindet sich bisher nur eine öffentliche Toilette am Vierether Friedhof und dieses ist nur über Stufen erreichbar. Zudem sind die Sanitäranlagen nicht behindertengerecht. Gerade für Senioren ist es wichtig bei ihren täglichen Erledigungen zu wissen, dass eine öffentliche Toilette in der Nähe vorhanden ist. Hier können Vereinbarungen und Absprachen mit den ansässigen Gewerbetreibenden hilfreich sein. Eine zentrale öffentliche Toilette in jedem Ort sollte jedoch auch für Festlichkeiten geschaffen werden.

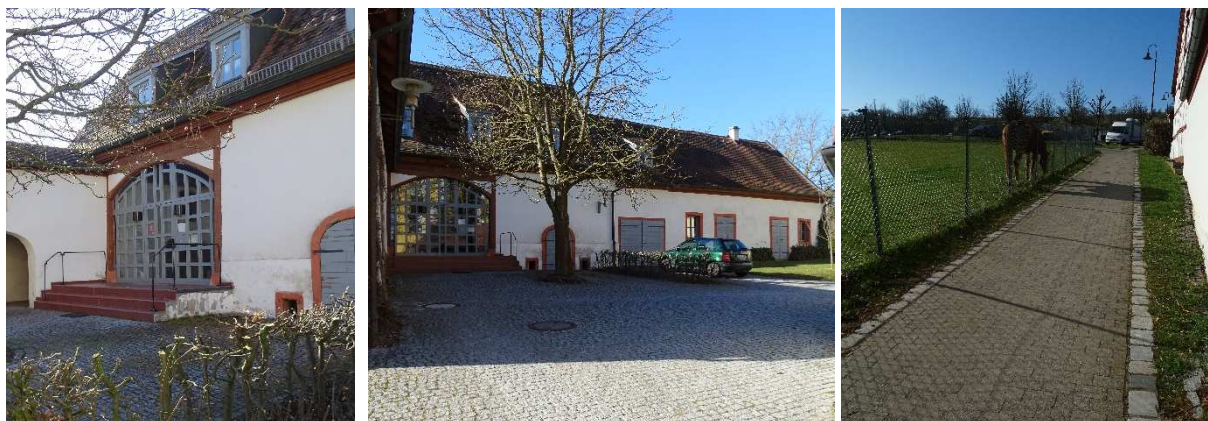
Das Gebäude wird unter anderem durch Senioren zum monatlichen Kaffeetreff genutzt. Die Gestaltung entspricht jedoch nicht den Ansprüchen durch die Nutzung.

M 01.01:	Pfarrsaal Trunstadt	Aufzuganlage/ Barrierefrei zugänglicher Nebeneingang	Priorität A
M 06.05:	Von der Kirche zum Friedhof	Geländer an steiler Stelle anbringen	Priorität B
M 12.02:	Pfarrsaal Trunstadt	Für Friedhofsbesucher etc. Toiletten öffentlich zugänglich gestalten	Priorität A

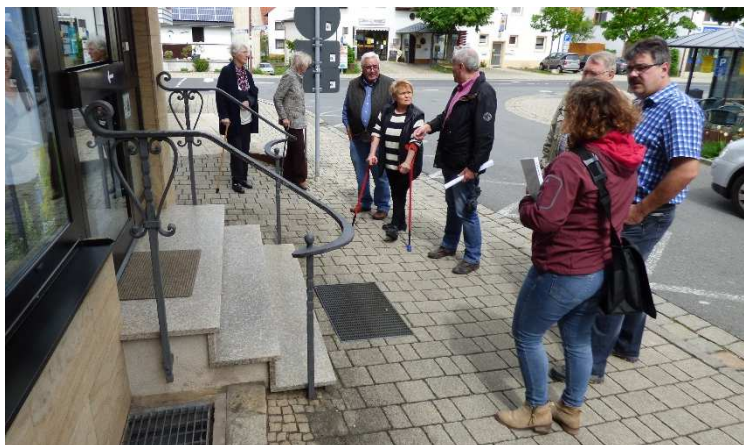
- **Sparkasse/ Stellplätze**

Der Zugang zur Sparkasse ist bereits über eine Rampe möglich. Neben der Drehtür ist eine Nebeneingangstür vorhanden, die allerdings von Rollstuhlfahrern nicht geöffnet werden kann, da sich ein Kartenleser und die Drehtür in der Bewegungsfläche befinden. Eine automatische Tür könnte hier Abhilfe schaffen.

Im gekennzeichneten Halteverbotsbereich vor der Sparkasse parken immer wieder Pkw, die die Übersichtlichkeit der Kreuzung stark einschränken und die Überquerung der Weiherer Straße gefährlich machen. Die vorhandenen Parkplätze an der Sparkasse sind für Menschen mit Einschränkung auf Grund des Rasenfugenpflasters schwer begehbar. Rückwärts ausparkende Autos können Fußgänger und Radfahrer gefährden. Die Übersicht ist schwer möglich.

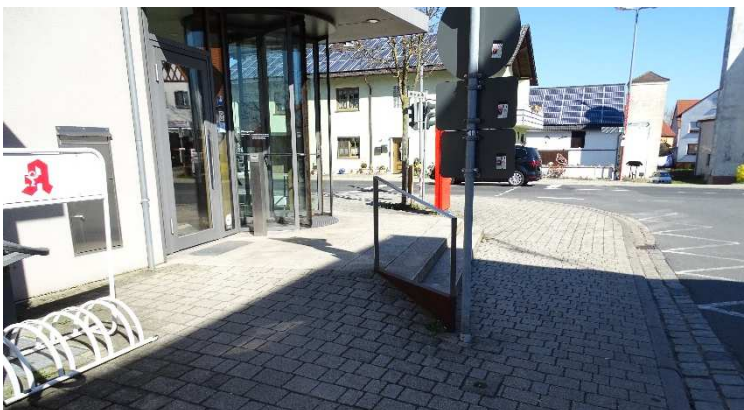
- **Querung Weiherer Straße**

Wie sich herausstellte ist die kürzeste Querung der Weiherer Straße direkt nach der Eisdielen für Senioren oder Gehbehinderte die beste Variante. Mit dem Rollator oder Rollstuhl ist die gepflasterte Rinne schwer zu überwinden. Neben der Abgrenzung zur Eisdielen verbleibt lediglich ein schmaler Weg entlang der Straße. Von der Eisdielen aus ist die Einsicht in die Weiherer Straße stark eingeschränkt. Ein Spiegel könnte Abhilfe schaffen.

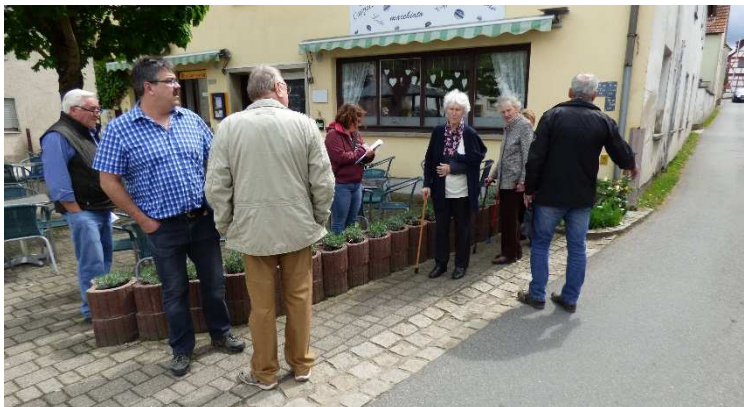
- **Bushaltestelle an der Eisdielen**

Wie an vielen Haltestellen ist die Schrift des Fahrplans sehr klein und nicht nur für Sehbehinderte schwer lesbar. Der Bordstein der Haltestelle ist flach. Beim Zustieg zu den Bussen ist deshalb ein großer Höhenunterschied zu überwinden. Die teilnehmenden Senioren kennen den Bürgerbus, nutzen diesen aber nicht, da die Haltestellen zu weit von ihrem Wohnort entfernt liegen.

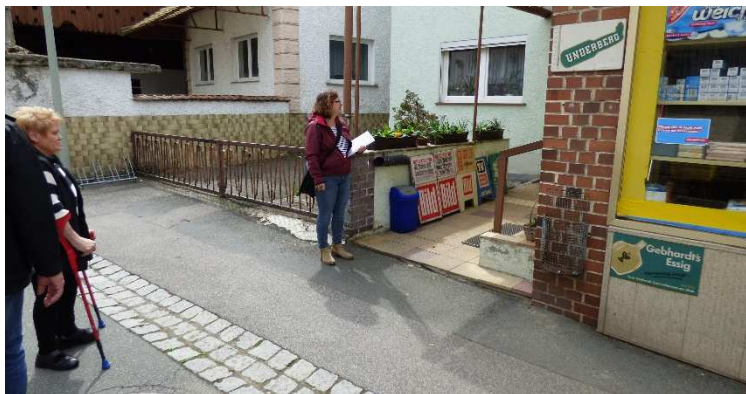
- **Weiherer Straße**

Entlang der Weiherer Straße befinden sich viele Gefahrenstellen für Fußgänger. Eine Engstelle an der Apotheke entsteht durch eine Straßenlaterne, die im Gehwegbereich angebracht ist. Diese könnte eventuell auf die andere Straßenseite versetzt werden. Im weiteren Verlauf ist das Laufen auf dem Multifunktionsstreifen durch geparkte Autos schwierig. Teilnehmer bestätigten lieber auf der Straße zu laufen als immer wieder die gepflasterte Rinne überwinden zu müssen. Dann sind sie den schnell vorbeifahrenden Autos noch direkter ausgesetzt.

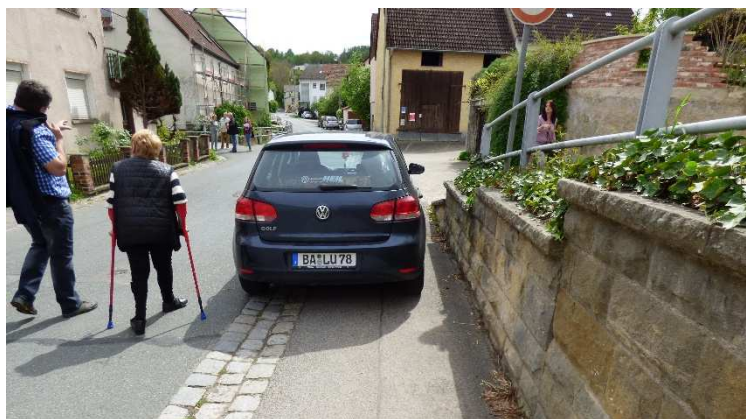
- **Bachstraße**

Von der Weiherer Straße hin zur Bachstraße führt eine gepflasterte Brücke, deren Steine sich zu lösen beginnen. Der Übergang von asphaltierter Fläche zum Pflasterbelag der Brücke ist ein Hindernis für Menschen mit Beeinträchtigung. Parkende Autos erschweren die Übersichtlichkeit bei der Ausfahrt aus der Bachstraße.

Der Pflasterbelag auf der Brücke und die Übergänge zu den anderen Oberflächen sollte deshalb überarbeitet werden.
