Gemeinde Viereth-Trunstadt

'BARRIEREFREIES VIERETH-TRUNSTADT'

Die barrierefreie Gemeinde – Bayern barrierefrei 2023

ERGEBNISBERICHT

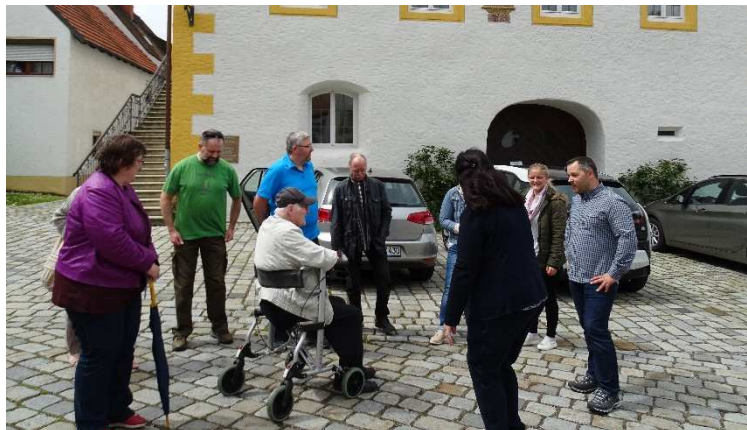
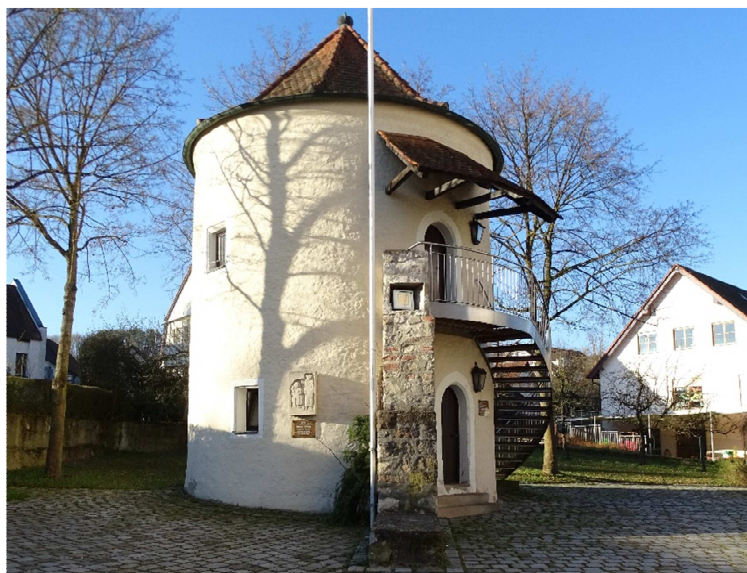
- **Schlossplatz**

Der Zufahrtsbereich zum Schlossplatz von der Stückbrunner Straße kommend wird sowohl von Autos, als auch von Fußgängern genutzt. Die Engstelle ist jedoch der einzige schwellenlose Zugang zu dem Platzbereich. Vom Brunnenplatz kommend ist der Zugang lediglich über einen nicht barrierefreien Gehweg mit vielen Treppen möglich. Das großformatige Pflaster des Platzes mit großen Fugen ist besonders für ältere Menschen mit Rollatoren schwer begehbar. Bei Regen und Glätte ist das Pflaster zudem sehr rutschig. Der Zugang zum örtlichen Seniorenbüro erfolgt über den Platz. Die Tür im Erdgeschoss ist schwer zu öffnen und eine Klingel für Rollstuhlfahrer ist nicht vorhanden. Am Zugang zu den Sanitäranlagen im Innenraum befindet sich ein Höhenversatz. Zudem sind die sanitären Räumlichkeiten nicht groß genug um behindertengerecht nutzbar zu sein. Auf dem Schlossplatz finden Festlichkeiten statt, bei denen barrierefreie Sanitäranlagen fehlen.

Der Zugang zum Sitzungssaal im zweiten Stock erfolgt über eine steile Außentreppe. Die im Geschoss darüber liegenden Vereinsräumlichkeiten sind über eine weitere steile Treppe im Gebäude erschlossen. Wie Teilnehmer berichteten, kommen bereits ältere Menschen nicht mehr zu Treffen in den oben liegenden Räumlichkeiten, da die Treppen eine für sie unüberwindbare Barriere darstellen. Das im Wehrturm befindliche Standesamt ist auch nur über eine Treppe zu erreichen. Es finden dort ca. 30 Hochzeiten statt.

Eine wichtige Maßnahme für die Barrierefreiheit in Trunstadt ist die barrierefreie Zuwegung vom Brunnenplatz zum Schlossplatz. Dies ist über den Schlossgraben möglich. Dieser führt entlang des Gebäudes in der Hauptstraße 31. In der Weiterführung zum Kindergarten stellt diese Verbindung eine gute fußläufige Alternative zur vielbefahrenen Stückbrunner Straße dar und könnte den Bring- und Abholverkehr am Kindergarten reduzieren.

Grundsätzlich wurde die Neugestaltung des Schlossplatzes mit barrierefrei begehbaren Platten als sinnvoll erachtet. Diese würden auch den Marktständen bei Festlichkeiten bessere Standfestigkeit verleihen.

- **Schloss/ Schlossplatz**
Barrierefrei zugängliche Sitzgelegenheiten schaffen; Platzgestaltung
Barrierefreier Pflasterbelag in Teilbereichen zum Seniorenbüro
Zugänge zu den Räumlichkeiten auch zum oberen Stockwerk barrierefrei gestalten

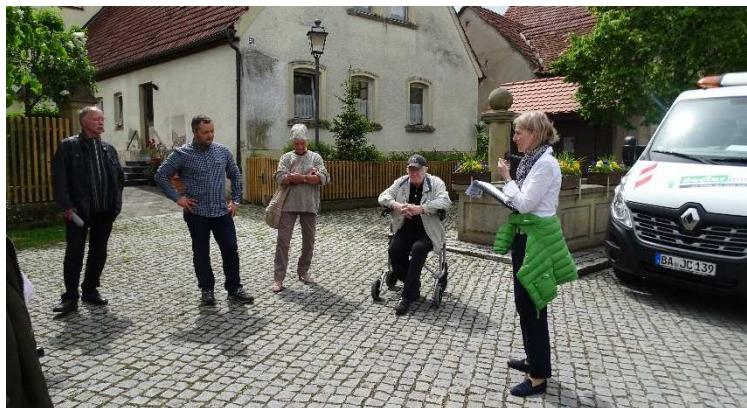
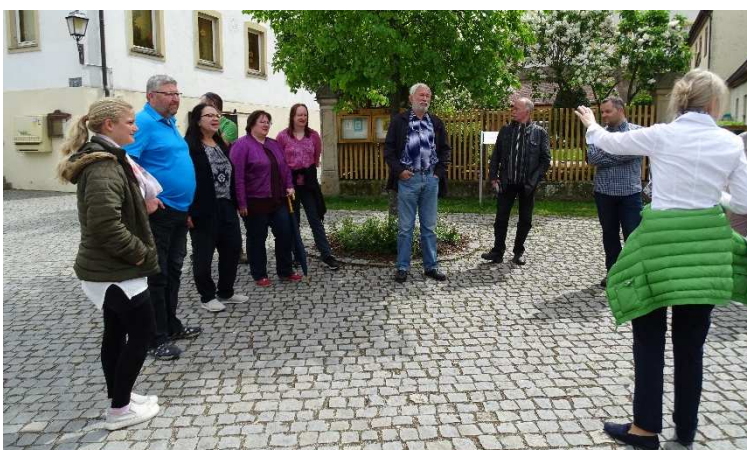
- **Brunnenplatz**

Der Brunnenplatz ist mit kleinteiligem, nicht barrierefreiem Natursteinpflaster befestigt, ebenso wie die angrenzenden Gehwege entlang der Trunstader Hauptstraße. Der Weg zu den Bushaltestellen ist deshalb für Menschen mit Beeinträchtigung schwer machbar. Wird bei schlechtem Wetter das Buswartehäuschen genutzt, besteht die Gefahr, dass der Bus einfach weiterfährt, da dieses aus der Fahrtrichtung des Busses nicht einsehbar ist.

Ein leicht begehbare Plattenbelag könnte auch hier die Barrierefreiheit in Trunstadt verbessern.

- **Bushaltestellen**
Lesbarkeit/ Übersichtlichkeit der Fahrpläne verbessern
Barrierefreier Ausbau der Bushaltestelle (Wartehäuschen)
Busbord anheben um den Einstieg in den Bus zu erleichtern

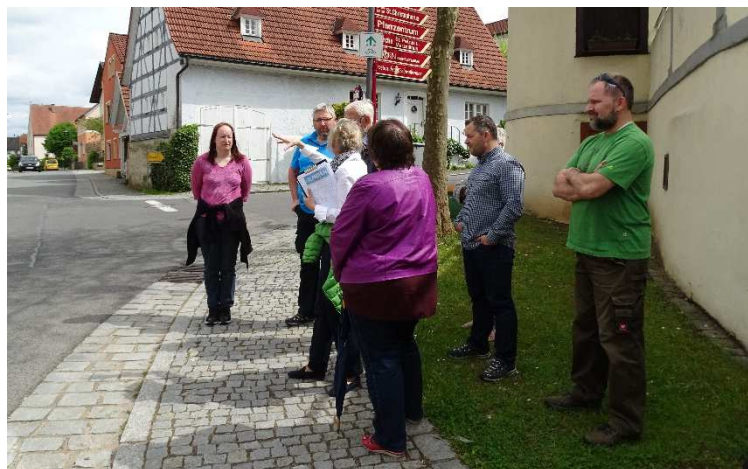
- **Einrichtungen der Daseinsfürsorge an der Trunstader Hauptstraße**

Die beiden wichtigen Einrichtungen der Daseinsfürsorge – Bäckerei und Metzgerei – sind bisher nicht barrierefrei erreichbar, da die Gehwege zu schmal und mit erschütterungsreichem Natursteinpflaster befestigt sind. Eine Überarbeitung der Fußwege und eine Querungsmöglichkeit in der Verlängerung des Fußweges entlang der Stückbrunner Straße wurden deshalb von den Anwesenden als sinnvoll erachtet.

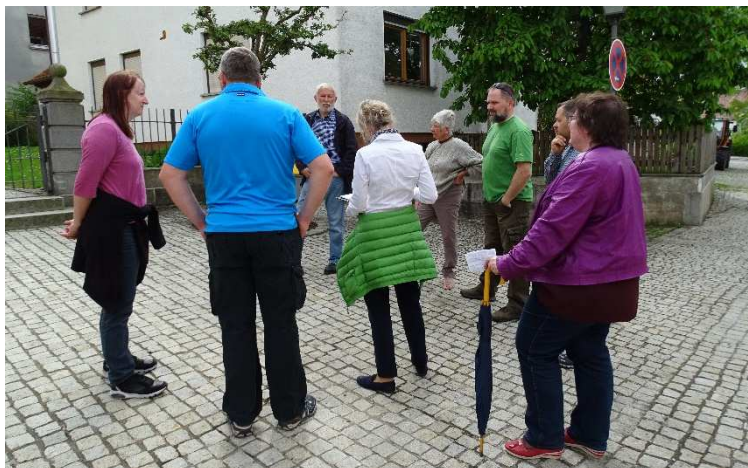
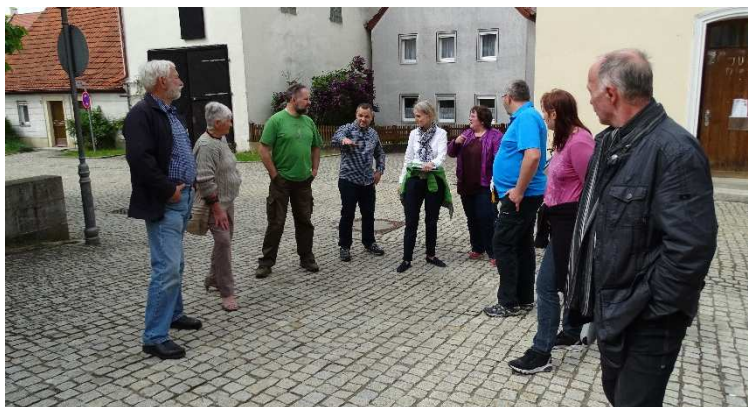
- **Verbindung Schlossplatz – Kirchplatz – Pfarrheim**

Die fußläufige Verbindung zwischen dem Schlossplatz zur Kirche und weiter zum Pfarrheim wird von allen Trunstädtern häufig genutzt. Die Querung der Stückbrunner Straße ist dabei eine Gefahrenstelle, da diese schwierig einsehbar und überschaubar ist. Eine optische Markierung könnte hier die Querung für Fußgänger erleichtern.

Der Weg von der Stückbrunner Straße über die Kirche zum Pfarrheim ist ebenfalls nicht barrierefrei, da die Oberfläche mit erschütterungsreichem Pflaster befestigt ist. Hier empfiehlt sich die barrierefreie Gestaltung wie auf dem Schlossplatz weiterzuführen. Standorte zum Verweilen und Ausruhen sollten zudem eingeplant werden.

Der bereits realisierte barrierefreie Zugang östlich der Kirche ist nur über eine nicht unerhebliche Steigung und einen sehr viel längeren Zugangsweg erreichbar. Eine Rampe an der Treppenanlage und eine barrierefreie Toröffnung zum Platz würden den Zugang zur Kirche erleichtern.

- **Kirchenumfeld**
Barrierefreie Zuwegung/ Rampe zur Überwindung des Höhenunterschieds an der Kirche
Barrierefreier Pflasterbelag in Teilbereichen als Wegeverbindung zwischen Schloss und Kirche

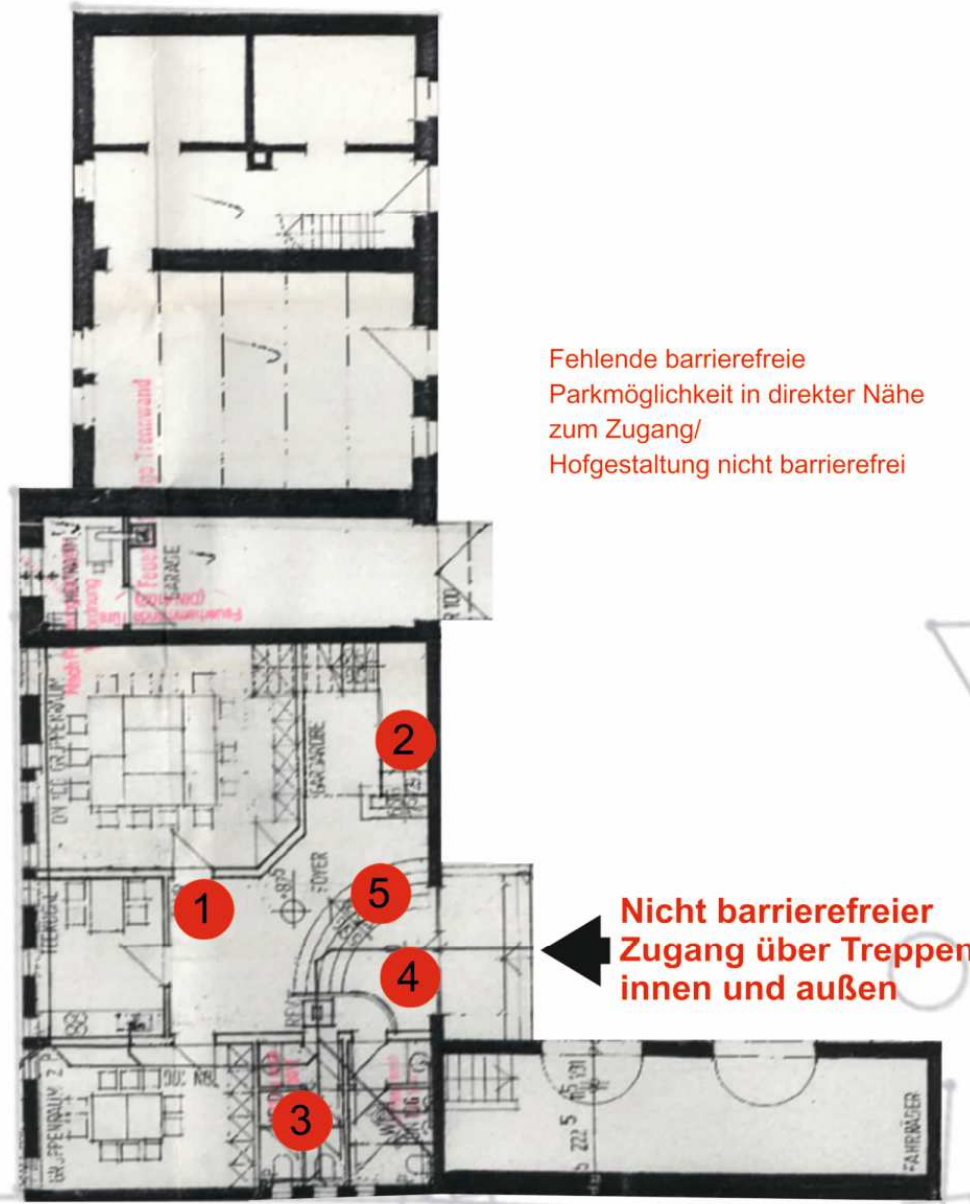
Fehlende barrierefreie
Parkmöglichkeit in direkter Nähe
zum Zugang/
Hofgestaltung nicht barrierefrei
