Barrierefreies Viereth-Trunstadt

Dokumentation der Ortsrundgänge in Viereth und Trunstadt

am 12. Mai 2017, um 14.00 Uhr mit anschließendem Workshop im Pfarrsaal Trunstadt um 16.00 Uhr

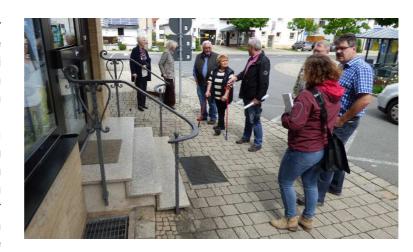
Der Zugang zur Apotheke erfolgt über eine Treppe. Die Klingel ist nur über die Treppe erreichbar. Eine barrierefrei erreichbare Klingel würde vielen Menschen mit Beeinträchtigung den Gang zur Apotheke erleichtern.

Die vorhandenen Parkgelegenheiten an der Apotheke sind mittig auf dem Gehweg eingezeichnet. Bei richtigem Parken ist der Durchgang zu beiden Seiten des geparkten Autos nur schwer möglich. Der Eigentümer will einen Busch entfernen, der die Gehwegbreite zusätzlich einengt.

Barrierefrei zugängliche Klingel Lieferdienst einrichten

Straßenlaterne an der Apotheke auf andere Straßenseite versetzen um Engstelle zu entschärfen

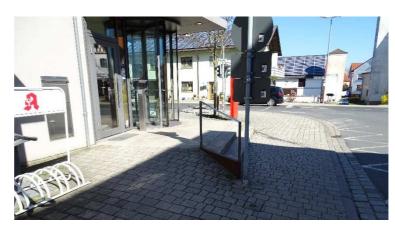
Sparkasse/ Stellplätze

Der Zugang zur Sparkasse ist bereits über eine Rampe möglich. Neben der Drehtür ist eine Nebeneingangstür vorhanden, die allerdings von Rollstuhlfahrern nicht geöffnet werden kann, da sich ein Kartenleser und die Drehtür in der Bewegungsfläche befinden. Eine automatische Tür könnte hier Abhilfe schaffen.

gekennzeichneten Halteverbotsbereich vor der Sparkasse parken immer wieder Pkw. die die Übersichtlichkeit der Kreuzung stark einschränken und die Überguerung der Weiherer Straße gefährlich machen. Die vorhandenen Parkplätze an der Sparkasse sind für Menschen mit Einschränkung auf Grund des Rasenfugenpflasters schwer begehbar. Rückwärts ausparkende Autos können Fußgänger und Radfahrer gefährden. Die Übersicht ist schwer möglich.

Automatische Tür/ Türöffner Rasenfugenpflaster auf Parkplätzen austauschen Halteverbot an der Kreuzung durchsetzen

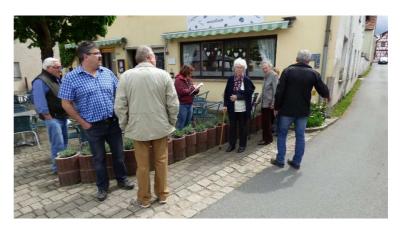
• Querung Weiherer Straße

Wie sich herausstellte ist die kürzeste Querung der Weiherer Straße direkt nach der Eisdiele für Senioren oder Gehbehinderte die beste Variante. Mit dem Rollator oder Rollstuhl ist die gepflasterte Rinne schwer zu überwinden. Neben der Abgrenzung zur Eisdiele verbleibt lediglich ein schmaler Weg entlang der Straße. Von der Eisdiele aus ist die Einsicht in die Weiherer Straße stark eingeschränkt. Ein Spiegel könnte Abhilfe schaffen.

Wegverbreiterung an Eisdiele Querung durch Spiegel erleichtern

Gepflasterte Rinne an Querung gegen gut begehbare Oberfläche austauschen

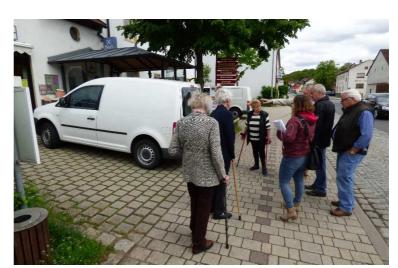
• Metzgerei/ Imbiss Eichhorn

Der Zugang zur Metzgerei ist über eine Rampe möglich. Vor der Tür fehlt jedoch eine ebene Aufstellfläche für Rollstühle. Die Tür ist schwer zu öffnen. Wie bei der Bäckerei ist es jedoch möglich sich durch Klopfen an der Glastür Gehör zu verschaffen. Der barrierefrei befestigte Zugang wird häufig von parkenden Autos versperrt. Links und rechts befinden sich Parkplätze mit Rasenfugenpflaster. Markierungen der Parkfläche könnten die Parksituation deutlicher gestalten.

Aufstellflächen für Rollstuhlfahrer am Zugang erstellen Parksituation durch Markierungen deutlicher kennzeichnen Rampe an der Raiffeisenbank weiterführen wie an Metzgerei

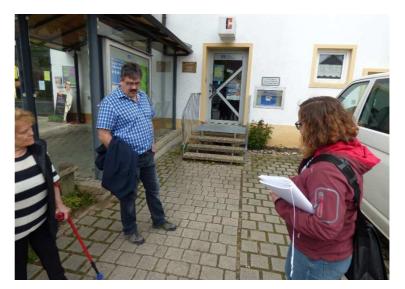
Über Treppen ist der Geldautomat der Raiffeisenbank in Viereth erreichbar. Die barrierefrei gestaltete Zuwegung wird ebenfalls häufig zum Parken genutzt. Die vorhandenen Parkplätze sind mit Rasenfugensteinen befestigt. Eine vorhandene Bank am Rand der Parkflächen kann bei geparkten Autos nur schwer genutzt werden.

Die bereits vorhandene Rampe an der Metzgerei und am Bushäuschen könnte als barrierefreier Zugang erweitert werden.

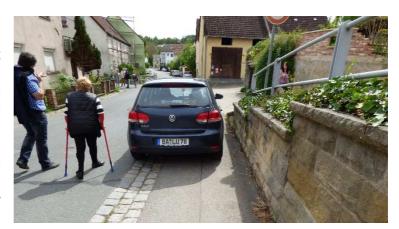
Entlang der Weiherer Straße befinden sich viele Gefahrenstellen für Fußgänger. Eine Engstelle an der Apotheke entsteht durch eine Straßenlaterne, die im Gehwegbereich angebracht ist. Diese könnte eventuell auf die andere Straßenseite versetzt werden. weiteren Verlauf ist das Laufen auf dem Multifunktionsstreifen durch geparkte Autos schwierig. Teilnehmer bestätigten lieber auf der Straße zu laufen als immer wieder die gepflasterte überwinden zu müssen. Dann sind sie den schnell vorbeifahrenden Autos noch direkter ausgesetzt.

Ausweisung einer Tempo 30-Zone anstatt unübersichtlicher Schilderanhäufung entlang der Weiherer Straße

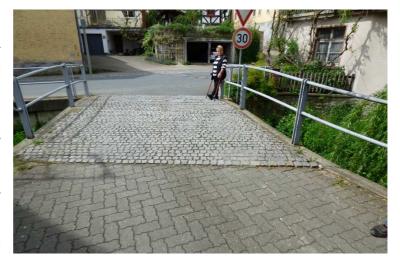
Von der Weiherer Straße hin zur Bachstraße führt eine gepflasterte Brücke, deren Steine sich zu lösen beginnen. Der Übergang von asphaltierter Fläche zum Pflasterbelag der Brücke ist ein Hindernis für Menschen mit Beeinträchtigung. Parkende Autos erschweren die Übersichtlichkeit bei der Ausfahrt aus der Bachstraße.

Der Pflasterbelag auf der Brücke und die Übergänge zu den anderen Oberflächen sollte deshalb überarbeitet werden.

Pflaster auf Brücke ausbessern

Übergänge zur Brücke schwellenlos gestalten

Parkverbot an Ausfahrt

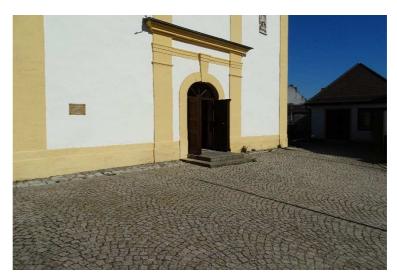
Das Pflaster des Kirchenvorplatzes in Viereth ist für Menschen Beeinträchtigung schwer begehbar. Teilbereiche sollten deshalb mit einem erschütterungsarm begehbarem Pflaster- oder Plattenbelag versehen werden. Die Sanitäranlagen sind nur über Stufen erreichbar. Im Hinblick auf die häufig älteren und gehbehinderten Friedhofsbesucher könnten an dem Toilettenzugang und der an Toilettenausstattung Anpassungen vorgenommen werden.

barrierefreien Pflasterbelag in Teilbereichen rund um die Kirche verlegen Öffentliche Toilette auf dem Friedhof barrierefrei gestalten

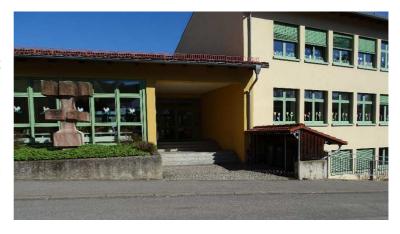
Der Hauptzugang zur Grundschule ist nicht barrierefrei möglich. Über einen Nebeneingang ist das Erdgeschoss jedoch barrierefrei erreichbar. Im Untergeschoss ist der Zugang eben möglich. Im Sinne des Inklusionsgedanken an Schulen sollte der Hauptzugang angepasst werden.

Barrierefreien Hauptzugang schaffen

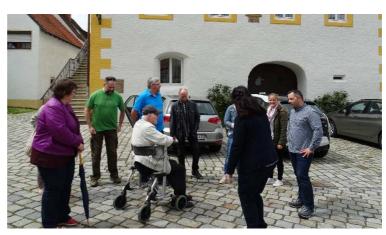
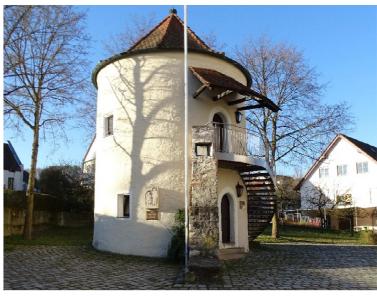
Der Zufahrtsbereich zum Schlossplatz von der Stückbrunner Straße kommend wird sowohl von Autos, als auch von Fußgängern genutzt. Die Engstelle ist jedoch der einzige schwellenlose Zugang zu dem Platzbereich. Vom Brunnenplatz kommend ist der Zugang lediglich über einen nicht barrierefreien Gehweg mit vielen Treppen möglich. Das großformatige Pflaster des Platzes mit großen Fugen ist besonders für ältere Menschen mit Rollatoren schwer begehbar. Bei Regen und Glätte ist das Pflaster zudem sehr rutschig. Der Zugang zum örtlichen Seniorenbüro erfolgt über den Platz. Die Tür im Erdgeschoss ist schwer zu öffnen und eine Klingel für Rollstuhlfahrer ist nicht vorhanden. Am Zugang zu den Sanitäranlagen im Innenraum befindet sich ein Höhenversatz. Zudem sind die sanitären Räumlichkeiten nicht groß genug um behindertengerecht nutzbar zu sein. Auf dem Schlossplatz finden Festlichkeiten statt. bei denen barrierefreie Sanitäranlagen fehlen.

Der Zugang zum Sitzungssaal im zweiten Stock erfolgt über eine steile Außentreppe. Die im Geschoss darüber liegenden Vereinsräumlichkeiten sind über eine weitere steile Treppe im Gebäude erschlossen. Wie Teilnehmer berichteten, kommen bereits ältere Menschen nicht mehr zu Treffen in den oben liegenden Räumlichkeiten, da die Treppen eine für sie unüberwindbare Barriere darstellen. Das Standesamt am Schlossplatz ist im alten Wehrturm untergebracht. Auch hier sind die Räumlichkeiten lediglich über eine steile Außentreppe erreichbar.

Eine wichtige Maßnahme für die Barrierefreiheit in Trunstadt ist die barrierefreie Zuwegung vom Brunnenplatz zum Schlossplatz. Dies ist über den Schlossgraben möglich. Dieser führt entlang des Gebäudes in der Hauptstraße 31. In der Weiterführung zum Kindergarten stellt diese Verbindung eine gute fußläufige Alternative zur vielbefahrenen Stückbrunner Straße dar und könnte den Bring- und Abholverkehr am Kindergarten reduzieren.

Grundsätzlich wurde die Neugestaltung des Schlossplatzes mit barrierefrei begehbaren Platten als sinnvoll erachtet. Diese würden auch den Marktständen bei Festlichkeiten bessere Standfestigkeit verleihen.

Barrierefrei zugängliche Sitzgelegenheiten schaffen; Platzgestaltung Barrierefreier Pflasterbelag in Teilbereichen zum Seniorenbüro Zugänge zu den Räumlichkeiten auch zum oberen Stockwerk barrierefrei gestalten

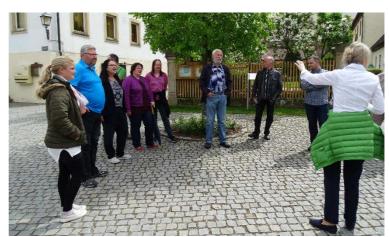
Der Brunnenplatz ist mit kleinteiligem, nicht barrierefreiem Natursteinpflaster befestigt, ebenso wie die angrenzenden Gehwege entlang der Trunstadter Hauptstraße. Der Weg zu den Bushaltestellen ist deshalb für Menschen mit Beeinträchtigung schwer machbar. Wird bei schlechtem Wetter das Buswartehäuschen genutzt, besteht die Gefahr, dass der Bus einfach weiterfährt, da dieses aus der Fahrtrichtung des Busses nicht einsehbar ist.

Ein leicht begehbarer Plattenbelag könnte auch hier die Barrierefreiheit in Trunstadt verbessern.

Lesbarkeit/ Übersichtlichkeit der Fahrpläne verbessern Barrierefreier Ausbau der Bushaltestelle (Wartehäuschen) Busbord anheben um den Einstieg in den Bus zu erleichtern

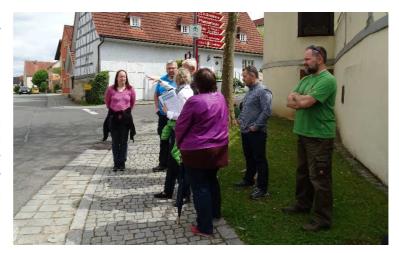
Einrichtungen der Daseinsfürsorge an der Trunstadter Hauptstraße

Die beiden wichtigen Einrichtungen der Daseinsfürsorgen – Bäckerei und Metzgerei – sind bisher nicht barrierefrei erreichbar, da die Gehwege zu schmal und mit erschütterungsreichem Natursteinpflaster befestigt sind. Eine Überarbeitung der Fußwege und eine Querungsmöglichkeit in der Verlängerung des Fußweges entlang der Stückbrunner Straße wurden deshalb von den Anwesenden als sinnvoll erachtet.

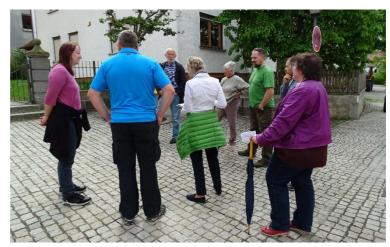
Verbindung Schlossplatz – Kirchplatz – Pfarrheim

Die fußläufige Verbindung zwischen dem Schlossplatz zur Kirche und weiter zum Pfarrheim wird von allen Trunstädtern häufig genutzt. Die Querung der Stückbrunner Straße ist dabei eine Gefahrenstelle, da diese schwierig einsehbar und überschaubar ist. Eine optische Markierung könnte hier die Querung für Fußgänger erleichtern.

Der Weg von der Stückbrunner Straße über die Kirche zum Pfarrheim ist ebenfalls nicht barrierefrei, da die Oberfläche mit erschütterungsreichem Pflaster befestigt ist. Hier empfiehlt sich die barrierefreie Gestaltung wie auf dem Schlossplatz weiterzuführen. Standorte zum Verweilen und Ausruhen sollten zudem eingeplant werden.

Der bereits realisierte barrierefreie Zugang östlich der Kirche ist nur über eine nicht unerhebliche Steigung und einen sehr viel längeren Zugangsweg erreichbar. Eine Rampe an der Treppenanlage und eine barrierefreie Toröffnung zum Platz würden den Zugang zur Kirche erleichtern.

Barrierefreie Zuwegung/ Rampe zur Überwindung des Höhenunterschieds an der Kirche Barrierefreier Pflasterbelag in Teilbereichen als Wegeverbindung zwischen Schloss und Kirche
